ข้อมูลสภาพปัญหาและแนวทางการแก้ไขปัญหาเบื้องต้นของตำแหน่งการกีดขวางทางน้ำ จังหวัดเชียงใหม่

รหัสตำแหน่งกีดขวางที่: CM1408006001

ชื่อลำน้ำ ลำเหมืองทุ่งป่าเกิด เป็นสาขาของแม่น้ำ แม่น้ำแม่ตู่/แม่น้ำแม่ควา/แม่น้ำปิง ประเภทลำน้ำ ลำเหมือง วันที่สำรวจ: 22 กรกฎาคม 2564  
หมู่บ้าน หมู่ที่ 6 ทุ่งป่าเกิด ตำบล หนองหาร อำเภอ สันทราย จังหวัด เชียงใหม่

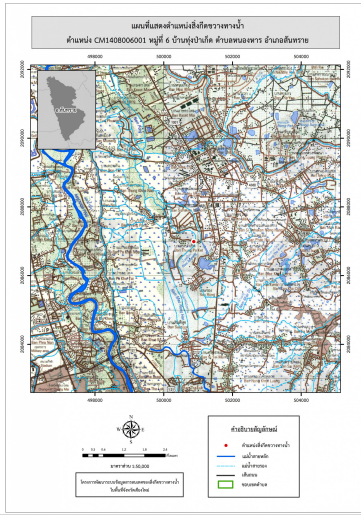
วัสดุที่ใช้ตัดผิวของลำน้ำ  
 ความยาวของช่วงลำน้ำที่เกิดปัญหา เป็นจุดระยะ 10 -1000 เมตร การตัดผิวของลำน้ำ ไม่ตัดผิว ลำเหมืองไม่มีการตัดผิว  
 ลักษณะความเสียหาย น้ำท่วม ระดับ น้อย ความถี่ที่เกิดความเสียหาย ทุกปี ระดับความเสี่ยง ปานกลาง  
 สาเหตุของการกีดขวางลำน้ำ

- > โดยธรรมชาติ การทับถมของตะกอน (ลำน้ำตื้นเขิน) วัชพืช (ลำเหมืองมีวัชพืชและตะกอนสะสมตลอดช่วงจนตื้นเขิน )
- > โดยมนุษย์ จาก -

| สภาพปัญหาการกีดขวางทางน้ำ | แนวทางและวิธีการแก้ไขปัญหาเบื้องต้น |
|---|--|
| <p>ลำเหมืองทุ่งป่าเกิดไหลผ่านโครงการหมู่บ้านแลนด์แอนด์เฮาส์ โดยลักษณะพื้นที่บริเวณนี้ มีการถมที่เพื่อทำเป็นหมู่บ้านจัดสรรโดยรอบ (จากสภาพพื้นที่เดิมเป็นทุ่งนา)</p> <p>ทำให้มีพื้นที่บางส่วนที่มีสภาพเดิมกลายเป็นบริเวณที่เกิดน้ำท่วม เนื่องจากลำเหมืองระบายน้ำได้ไม่ทัน น้ำจึงเอ่อล้นลำเหมืองไหลเข้าท่วมพื้นที่ส่วนนี้</p> <p>เพราะไม่สามารถไหลระบายออกไปทางไหนได้ ประกอบกับลำเหมืองทุ่งป่าเกิด มีลักษณะตื้นเขินเนื่องจากมีการสะสมของตะกอน และวัชพืชเป็นปริมาณมาก ซึ่งในส่วนของลำเหมืองที่ไหลผ่านโครงการหมู่บ้านแลนด์แอนด์เฮาส์โดนบีบอัด ทำให้ลำเหมืองมีลักษณะหน้าตัดการระบายน้ำที่แคบลง</p> <p>ส่งผลให้จากตำแหน่งพิกัด 500885 2086964 47Q</p> <p>ไปจนถึงบริเวณของโครงการหมู่บ้านแลนด์แอนด์เฮาส์ ระยะทาง 500 m.</p> <p>น้ำจะเอ่อล้นไหลเข้าท่วมพื้นที่ดังกล่าว จนมีสภาพกลายเป็นบึงในช่วงที่มีน้ำเยอะ</p> | <p>เนื่องจากตำแหน่งกีดขวางทางน้ำของลำน้ำหรือลำเหมืองนี้ไม่สามารถหาขนาดพื้นที่รับน้ำได้ชัดเจนและไม่มีข้อมูลการวัดน้ำ จึงหาอัตราการไหลโดยใช้วิธีของแมนนิ่ง และกำหนดให้มีน้ำไหลเต็มลำน้ำ ในช่วงต้นน้ำก่อนถึงจุดกีดขวาง โดยมิต่อการไหลสูงสุด = <math>4.71 \text{ m}^3/\text{s}</math></p> <p>ขุดลอกลำเหมืองทุ่งป่าเกิดตลอดช่วง และทำเป็นรางระบายน้ำตัดผิวคอนกรีตด้วยขนาดหน้าตัดตามลำเหมืองเดิม ทั้งนี้เป็นลำเหมืองที่ก่อให้เกิดน้ำท่วมซึ่งเป็นบริเวณกว้าง</p> <p>ควรวางแผนมาตรการเพื่อการขุดลอกลำเหมืองด้วยระยะเวลาที่เหมาะสม ความลาดชันท้องน้ำ 0.0010</p> |
