ข้อมูลสภาพปัญหาและแนวทางการแก้ไขปัญหาเบื้องต้นของตำแหน่งการกีดขวางทางน้ำ จังหวัดเชียงใหม่

รหัสตำแหน่งการกีดขวางที่: CM1201001002

ชื่อลำน้ำ ลำเหมืองเสียน้ำ เป็นสาขาของแม่น้ำ ลำเหมืองหน้าสำนักงานเทศบาลตำบลสันป่าตอง/ห้วยสันคยะยอม/แม่น้ำแม่ขาน/แม่น้ำปิง 2 สิงหาคม 2564

หมู่บ้าน หมู่ที่ 1 สันป่าตองหลวง ตำบล ยุหว่า อำเภอ สันป่าตอง จังหวัด เชียงใหม่

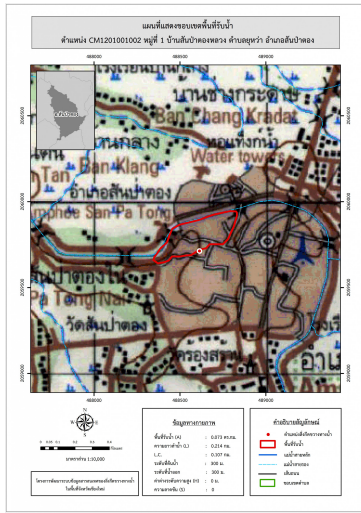
วัสดุที่ใช้ตัดผิวของลำน้ำ
 ความยาวของช่วงลำน้ำที่เกิดปัญหา เป็นจุดระยะ 10 -1000 เมตร การตัดผิวของลำน้ำ ไม่ตัดผิว ไม่มีการตัดผิวลำเหมือง ปกคลุมด้วยผิวดิน
 ลักษณะความเสียหาย น้ำท่วม ระดับ น้อย ความถี่ที่เกิดความเสียหาย ทุกปี ระดับความเสี่ยง ปานกลาง
 สาเหตุของการกีดขวางลำน้ำ
 > โดยธรรมชาติ การทับถมของตะกอน (ลำน้ำต้นเขิน) วัชพืช (มีวัชพืชขึ้นเต็มลำเหมือง)
 > โดยมนุษย์ จาก ระบายธารณูปโภค: ท่อลอดถนนที่ตัดลำน้ำมีขนาดเล็กเกินไประบายน้ำหลากไม่ทัน วางท่อตามแนวลำน้ำทดแทนลำน้ำเดิม อื่นๆ (ท่อที่วางข้ามลำเหมืองมีขนาดไม่เหมาะสม)

ระดับการกีดขวาง ปานกลาง คิดเป็น 30-70% หน่วยงานการดำเนินการแก้ไข สำนักงานเทศบาลตำบลสันป่าตอง
 โดยวิธี ยังไม่ได้ดำเนินการ ผลการดำเนินการ ไม่ได้ผล
 สภาพในปัจจุบันของโครงการที่แก้ไขปัญหา ยังไม่มีแผน

สภาพปัญหาการกีดขวางทางน้ำ	แนวทางและวิธีการแก้ไขปัญหาเบื้องต้น
มีท่อลอดขนาดเส้นผ่านศูนย์กลาง 0.30 m. จำนวน 1 ช่อง ไหลลอดใต้ถนนขนบพ โดยมีลำเหมืองเสียน้ำไหลผ่านท่อลอดนี้ แต่เดิมในอดีตเป็นลำเหมืองเพื่อใช้ในการทำเกษตรกรรม แต่มีการเปลี่ยนแปลงสภาพการใช้ที่ดินในปัจจุบัน มีบ้านเรือนหนาแน่นมากขึ้น ทำให้ท่อลอดรองรับปริมาณน้ำที่ต้องการระบายมากกว่าเมื่อในอดีต ส่งผลให้ระบายน้ำออกจากตำแหน่งนี้ไม่ทัน จึงไหลเอ่อล้นเข้าท่วมชุมชนบริเวณนั้น ทั้งนี้ในแต่ละช่วงลำเหมืองมีลักษณะไม่เหมือนกัน บางช่วงเป็นลำเหมืองดินไม่มีการตัดผิว บางช่วงในส่วนที่ไหลผ่านหน้าสำนักงานเทศบาลตำบลสันป่าตองทางเทศบาลได้ทำเป็นรางระบายคอนกรีตรูปตัวยู ซึ่งมีขนาดเพียงพอไม่ก่อให้เกิดน้ำท่วม	ข้อมูลพื้นที่รับน้ำของตำแหน่งที่เกิดปัญหา $A = 0.07$ ตารางกิโลเมตร $L_0 = 0.21$ กิโลเมตร $H = -$ เมตร $C = 0.75$ $tc = 0.36$ ชั่วโมง $I = 93.2$ มิลลิเมตร อัตราการไหลสูงสุด = $0.95 \text{ m}^3/\text{s}$ Return period = 10 ปี เปลี่ยนขนาดของท่อลอดจากท่อกลมเป็นท่อลอดกลมขนาดเส้นผ่านศูนย์กลาง 0.80 m. จำนวน 2 ช่อง และทำการขุดลอกลำเหมืองตลอดช่วงในส่วนที่ไม่ได้ทำการตัดผิว ทั้งนี้หากมีท่อลอดที่มีขนาดหน้าตัดเล็กกว่าขนาดของลำเหมือง ให้ทำการเปลี่ยนเป็นท่อลอดขนาดเดียวกัน ความลาดชันท้องน้ำ 0.0020
