## ข้อมูลสภาพปัญหาและแนวทางการแก้ไขปัญหาเบื้องต้นของตำแหน่งการกีดขวางทางน้ำ จังหวัดเชียงใหม่

รหัสตำแหน่งกีดขวางที่: CM1902003001

ชื่อลำน้ำ ลำเหมืองร่องขาววา เป็นสาขาของแม่น้ำ แม่น้ำแม่กวง/แม่น้ำปิง ประเภทลำน้ำ ลำเหมือง วันที่สำรวจ: 22 กรกฎาคม 2564  
หมู่บ้าน หมู่ที่ 6 ปากกอง ตำบล สารภี อำเภอ สารภี จังหวัด เชียงใหม่

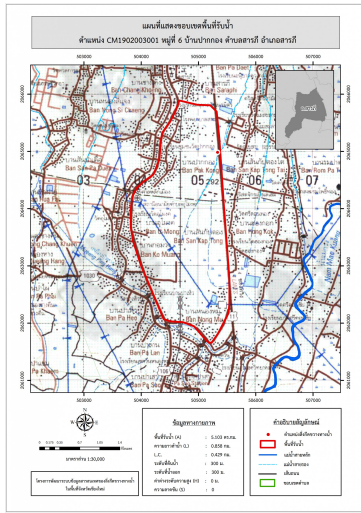
สาเหตุของการกีดขวางลำน้ำ  
> โดยธรรมชาติ การทับถมของตะกอน (ลำน้ำต้นเขิน) วัชพืช (วัชพืชเติบโตอย่างหนาแน่นในลำเหมือง และมีตะกอนสะสมในลำน้ำเป็นปริมาณมาก )  
> โดยมนุษย์ จาก ระบบสาธารณสุขโรค: ท่อลอดถนนที่ตัดลำน้ำมีขนาดเล็กเกินไประบายน้ำหลากไม่ทัน

สภาพปัญหาการกีดขวางทางน้ำ	แนวทางและวิธีการแก้ไขปัญหาเบื้องต้น
ลำเหมืองร่องขาววา มีท่อลอดกลมขนาดเส้นผ่านศูนย์กลาง 1.0 m. จำนวน 2 ช่อง ไหลลอดใต้ถนนทางหลวงหมายเลข 11 อีกทั้งเหมืองร่องขาววามีวัชพืชขึ้นเต็มลำเหมือง และมีตะกอนสะสมที่ท้องลำเหมืองเป็นปริมาณมาก จนทำให้ลำเหมืองต้นเขิน ประกอบกับมีลำเหมืองรับน้ำจากถนนทางหลวง ไหลลงมารวมกันที่ท่อลอดนี้ด้วย ส่งผลให้ขนาดหน้าตัดของท่อลอดกลมไม่เพียงพอต่อการระบายน้ำออกจากพื้นที่ จึงทำให้เกิดน้ำไหลเข้าท่วมในพื้นที่ใกล้เคียง	ข้อมูลพื้นที่รับน้ำของตำแหน่งที่เกิดปัญหา A = 5.1 ตารางกิโลเมตร L0 = 0.86 กิโลเมตร H = - เมตร C = 0.34 tc = 1.01 ชั่วโมง l = 72.21 มิลลิเมตร อัตราการไหลสูงสุด = 3.67 m <sup>3</sup> /s Return period = 10 ปี รื้อเอาท่อลอดกลมออก และเปลี่ยนเป็นท่อลอดเหลี่ยมที่มีขนาดความกว้าง 1.8 m. ความลึก 1.8 m. จำนวน 2 ช่อง พร้อมกับการขุดลอกลำเหมืองทั้งสองสายตลอดช่วง ความลาดชันท้องน้ำ 0.0020
