## ข้อมูลสภาพปัญหาและแนวทางการแก้ไขปัญหาเบื้องต้นของตำแหน่งการกีดขวางทางน้ำ จังหวัดเชียงใหม่

รหัสตำแหน่งกีดขวางทางน้ำ: CM1901007001

ชื่อลำน้ำ ลำเหมืองสาธารณะ เป็นสาขาของแม่น้ำ แม่ น้ำแม่สะลาบ/แม่น้ำแม่กวง/แม่น้ำปิง ประเภทลำน้ำ ลำเหมือง วันที่สำรวจ: 4 สิงหาคม 2564

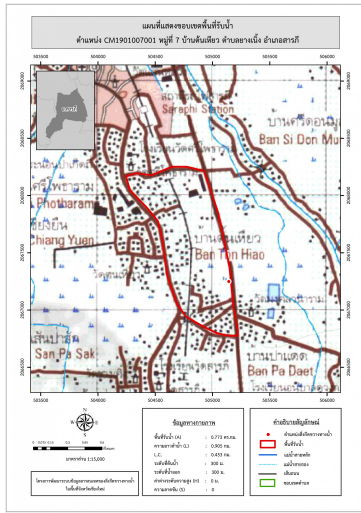
- > โดยธรรมชาติ การทับถมของตะกอน (ลำน้ำต้นเขิน) วัชพืช (มีวัชพืชปกคลุมเต็มลำเหมือง )
- > โดยมนุษย์ จาก ระบบสาธารณสุขโลก: ท่อลอดถนนที่ตัดลำน้ำมีขนาดเล็กเกินไประบายน้ำหลากไม่ทัน

สภาพปัญหาการกีดขวางทางน้ำ	แนวทางและวิธีการแก้ไขปัญหามาเบื้องต้น
ลำเหมืองสาธารณะรับน้ำระบายออกจากพื้นที่ โดยไหลลอดใต้ถนนทางหลวงหมายเลข 11 (ถนนซูเปอร์ไฮเวย์) ที่เป็นท่อลอดกลมขนาดเส้นผ่านศูนย์กลาง 0.80 m. จำนวน 1 ช่อง ซึ่งขนาดหน้าตัดการระบายน้ำของท่อลอดมีขนาดเล็กกว่าขนาดของลำเหมือง อีกทั้งไม่ได้มีการขุดลอกลำเหมืองจึงมีวัชพืช และตะกอนสะสมเต็มลำเหมือง ส่งผลให้เมื่อเข้าสู่ช่วงหน้าฝน ท่อลอดนี้ระบายน้ำไม่ทันทำให้เกิดน้ำไหลท่วมพื้นที่ชาวบ้านด้านเหนือ	ข้อมูลพื้นที่รับน้ำของตำแหน่งที่เกิดปัญหา $A = 0.77$ ตารางกิโลเมตร $L_0 = 0.9$ กิโลเมตร $H = -$ เมตร $C = 0.37$ $tc = 1.01$ ชั่วโมง $I = 72.04$ มิลลิเมตร อัตราการไหลสูงสุด = $1.46 \text{ m}^3/\text{s}$ Return period = 10 ปี ท่อลอดถนนมีขนาดเล็กเกินไป ควรทำการเปลี่ยนเป็นท่อลอดเหลี่ยมที่มีขนาดความกว้าง 1.80 m. ความลึก 1.80 m. จำนวน 1 ช่อง ความลาดชันท้องน้ำ 0.0020
