## ข้อมูลสภาพปัญหาและแนวทางการแก้ไขปัญหาเบื้องต้นของตำแหน่งการกีดขวางทางน้ำ จังหวัดเชียงใหม่

รหัสตำแหน่งกีดขวางทางน้ำ: CM1902006001

หมู่บ้าน หมู่ที่ 6 ปากกอก ตำบล สารภี อำเภอ สารภี จังหวัด เชียงใหม่

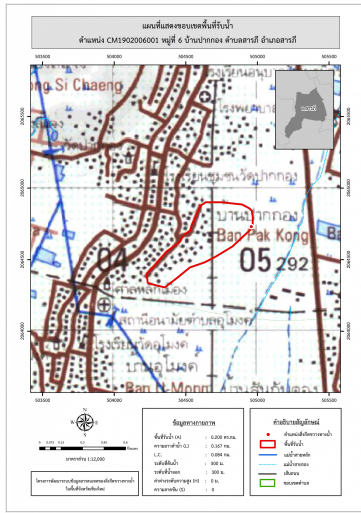
สภาพลำเหมืองในอดีตปกคลุมด้วยผิวดิน แต่ในปัจจุบันไม่มีลำเหมือง

จาก อื่นๆ (พื้นที่ต่ำไม่มีรางระบายน้ำลงสู่ลำน้ำ เดิมน้ำจะไหลลงที่นาและที่นาไหลลงลำเหมืองร่องชาววา แต่ปัจจุบันที่นาถูกซื้อไปโดย SCG ทำโรงงานและถมที่สูงขึ้นมาทำให้น้ำไม่มีทางไป จึงท่วมขังพื้นที่ชาวบ้าน 5 - 6 หลังคาเรือน ท่วมสูงประมาณ 30 เซนติเมตร)

สภาพปัญหาการกีดขวางทางน้ำ	แนวทางและวิธีการแก้ไขปัญหาเบื้องต้น
พื้นที่รับน้ำไม่มีเส้นทางสำหรับการระบายน้ำ เนื่องจากมีการเปลี่ยนสภาพการใช้ที่ดิน จากเมื่อในอดีตบริเวณนี้มีการทำเกษตรกรรม (น้ำจากพื้นที่จะไหลระบายลงลำเหมืองร่องชาววา) แต่ในปัจจุบันมีการถมที่เพื่อทำการพาณิชย์ ทำให้เกิดเป็นพื้นที่กีดขวางทางน้ำ เนื่องจากไม่ได้มีการทำทางสำหรับการระบายน้ำออกจากพื้นที่ ทำให้มีบ้านเรือนของชาวบ้านที่อยู่ด้านหลังที่ดินที่มีการถมที่ เกิดน้ำท่วมพื้นที่บ้านเรือนของชาวบ้าน 5-6 หลัง	ข้อมูลพื้นที่รับน้ำของตำแหน่งที่เกิดปัญหา $A = 0.2$ ตารางกิโลเมตร $L_0 = 0.17$ กิโลเมตร $H = -$ เมตร $C = 0.37$ $tc = 0.83$ ชั่วโมง $I = 80.45$ มิลลิเมตร อัตราการไหลสูงสุด = $0.82 \text{ m}^3/\text{s}$ Return period = 10 ปี ก่อสร้างรางระบายน้ำเพื่อรองรับน้ำจากพื้นที่ โดยให้รางระบายไหลลงลำเหมืองร่องชาววา โดยการดำเนินการเป็นรางระบายคาดผิวคอนกรีตรูปตัวยู ด้วยขนาดความกว้าง 1.20 m. ความลึก 1.20 m. ความลาดชันท้องน้ำ 0.0010
