## ข้อมูลสภาพปัญหาและแนวทางการแก้ไขปัญหาเบื้องต้นของตำแหน่งการกีดขวางทางน้ำ จังหวัดเชียงใหม่

รหัสตำแหน่งการกีดขวางที่: CM1407006002

ชื่อลำน้ำ ลำเหมืองสาธารณะบ้านไร่แก้ว

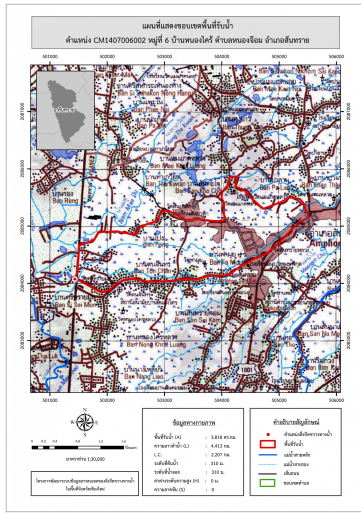
- > โดยธรรมชาติ การทับถมของตะกอน (ลำน้ำตื้นเขิน) ลำน้ำแคบเคียวมาก วัชพืช (ลำเหมืองมีวัชพืชและตะกอนสะสมตลอดช่วง และมีลักษณะโค้งหักศอกก่อนจะไหลลอดใต้ถนนทางหลวง 1001 )
- > โดยมนุษย์ จาก ระบบสาธารณสุขภาค: ท่อลอดถนนที่ตัดลำน้ำมีขนาดเล็กเกินไประบายน้ำหลากไม่ทัน

สภาพปัญหาการกีดขวางทางน้ำ	แนวทางและวิธีการแก้ไขปัญหาเบื้องต้น
ลำเหมืองไหลผ่านท่อลอดถนนทางหลวงหมายเลข 1001 เป็นท่อลอดกลมมีขนาดเส้นผ่านศูนย์กลาง 1.50 m. จำนวน 2 ช่อง มีขนาดหน้าตัดการระบายน้ำเล็กเกินไป อีกทั้งลำเหมืองมีวัชพืช และตะกอนสะสมเป็นปริมาณมาก ทำให้น้ำระบายออกจากลำเหมืองไม่ทัน ทำให้เกิดน้ำไหลท่วมพื้นที่ชุมชนด้านเหนือ	ข้อมูลพื้นที่รับน้ำของตำแหน่งที่เกิดปัญหา $A = 3.82$ ตารางกิโลเมตร $L_0 = 4.41$ กิโลเมตร $H = -$ เมตร $C = 0.5$ $tc = 6.09$ ชั่วโมง $I = 62.92$ มิลลิเมตร อัตราการไหลสูงสุด = $6.74 \text{ m}^3/\text{s}$ Return period = 10 ปี เปลี่ยนเป็นท่อลอดเหลี่ยมที่มีขนาดความกว้าง 2.4 m. ความลึก 1.5 m. จำนวน 2 ช่อง และทำการขุดลอกลำเหมืองตลอดช่วง ความลาดชันท้องน้ำ 0.0020
