ข้อมูลสภาพปัญหาและแนวทางการแก้ไขปัญหาเบื้องต้นของตำแหน่งการกีดขวางทางน้ำ จังหวัดเชียงใหม่

รหัสตำแหน่งกีดขวางที่: CM1912002001

ชื่อลำน้ำ ลำเหมืองสาธารณะประโยชน์ เป็นสาขาของแม่น้ำ ลำเหมืองบง/แม่น้ำแม่กวง/แม่น้ำปิง ประเภทลำน้ำ ลำเหมือง วันที่สำรวจ: 27 กรกฎาคม 2564

หมู่บ้าน หมู่ที่ 2 ล่องดอนชัย ตำบล ป่าบง อำเภอ สารภี จังหวัด เชียงใหม่

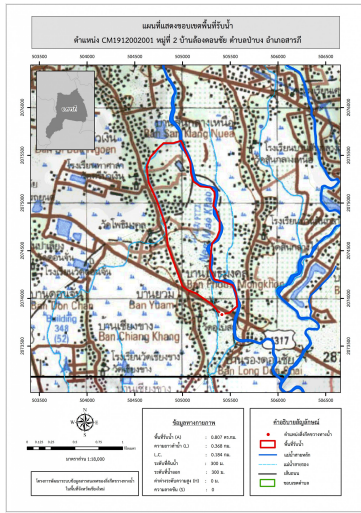
- > โดยธรรมชาติ การทับถมของตะกอน (ลำน้ำตื้นเขิน) ลำน้ำแคบแค้วมาก วัชพืช (ลำเหมืองมีขนาดหน้าตัดการระบายน้ำลดน้อยลง เนื่องจากมีบางช่วงที่ลำเหมืองมีตะกอน และมีแนวกอไผ่รก้ำตลอดช่วง)
 - > โดยมนุษย์ จาก ระบบสาธารณสุขโลก: ท่อลอดถนนที่ตัดลำน้ำมีขนาดเล็กเกินไประบายน้ำหลากไม่ทัน
- สิ่งปฏิญูล

สภาพปัญหาการกีดขวางทางน้ำ	แนวทางและวิธีการแก้ไขปัญหาเบื้องต้น
<p>ลำเหมืองไหลตลอดใต้ถนนผ่านท่อลอดกลมขนาดเส้นผ่านศูนย์กลาง 1.20 m. จำนวน 1 ช่อง วางทอดตามแนวลำเหมืองลอดใต้ถนนทางหลวงหมายเลข 1317 โดยลำเหมืองมีขนาดความกว้างของท้องน้ำ 0.50 m. ความลึก 1.0 m. (ลำเหมืองช่วงที่ไหลผ่านบริษัทมีความตื้นเขินกว่าลำเหมืองทางด้านเหนือ)</p> <p>โดยลำเหมืองมีความลึกมากที่สุด 1.80 m.</p> <p>ดังนั้นจะเห็นว่าขนาดของท่อลอดเล็กเกินไป</p> <p>ประกอบกับลำเหมืองมีขนาดหน้าตัดการระบายน้ำลดน้อยลง</p> <p>อันเนื่องมาจากลำเหมืองมีตะกอนสะสมในปริมาณมาก สาเหตุต่างๆเหล่านี้ ทำให้ลำเหมืองไม่สามารถระบายน้ำได้ทัน ส่งผลทำให้เกิดน้ำท่วมบริเวณนั้น</p>	<p>ข้อมูลพื้นที่รับน้ำของตำแหน่งที่เกิดปัญหา</p> <p>$A = 0.81$ ตารางกิโลเมตร $L0 = 0.37$ กิโลเมตร $H = -$ เมตร $C = 0.37$</p> <p>$tc = 1.27$ ชั่วโมง $l = 75.31$ มิลลิเมตร อัตราการไหลสูงสุด = $1.86 \text{ m}^3/\text{s}$</p> <p>Return period = 10 ปี</p> <p>เปลี่ยนจากท่อลอดกลม เป็นท่อลอดเหลี่ยมที่มีขนาดความกว้าง 1.5 m. ความลึก 1.5 m. จำนวน 2 ช่อง</p> <p>และทำการขุดลอกลำเหมืองให้มีขนาดเดียวกันตลอดช่วง</p> <p>โดยการทำเป็นทางน้ำตาดผิวคอนกรีต ด้วยขนาดความกว้างของท้องน้ำ 0.50 m. ความลึก 1.5 m. ความลาดเอียงด้านข้าง 1:1.25 ความลาดชันท้องน้ำ 0.0020</p>
