ข้อมูลสภาพปัญหาและแนวทางการแก้ไขปัญหาเบื้องต้นของตำแหน่งการกีดขวางทางน้ำ จังหวัดเชียงใหม่

รหัสตำแหน่งกีดขวางที่: CM1912002001

ชื่อลำน้ำ ลำเหมืองสาธารณะประโยชน์ เป็นสาขาของแม่น้ำ ลำเหมืองบง/แม่น้ำแม่กวง/แม่น้ำปิง ประเภทลำน้ำ ลำเหมือง วันที่สำรวจ: 27 กรกฎาคม 2564

หมู่บ้าน หมู่ที่ 2 ล่องดอนชัย ตำบล ป่าบง อำเภอ สรรภี จังหวัด เชียงใหม่

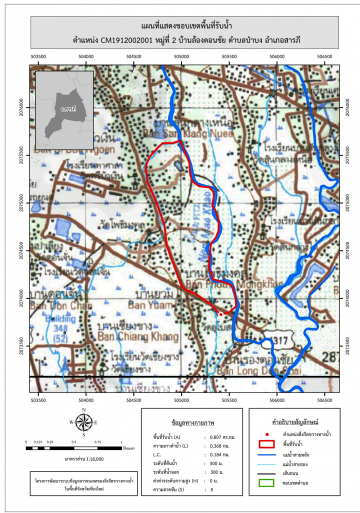
- > โดยธรรมชาติ การทับถมของตะกอน (ลำน้ำตื้นเขิน) ลำน้ำแคบแค้วมาก วัชพืช (ลำเหมืองมีขนาดหน้าตัดการระบายน้ำลดน้อยลง เนื่องจากมีบางช่วงที่ลำเหมืองมีตะกอน และมีแนวกอไผ่รก้ำตลอดช่วง)
 - > โดยมนุษย์ จาก ระบบสาธารณสุข: ท่อลอดถนนที่ตัดลำน้ำมีขนาดเล็กเกินไประบายน้ำหลากไม่ทัน
- สิ่งปฏิญูล

สภาพปัญหาการกีดขวางทางน้ำ	แนวทางและวิธีการแก้ไขปัญหาเบื้องต้น
ลำเหมืองไหลลอดใต้ถนนผ่านท่อลอดกลมขนาดเส้นผ่านศูนย์กลาง 1.20 m. จำนวน 1 ช่อง วางทอดตามแนวลำเหมืองลอดใต้ถนนทางหลวงหมายเลข 1317 โดยลำเหมืองมีขนาดความกว้างของท้องน้ำ 0.50 m. ความลึก 1.0 m. (ลำเหมืองช่วงที่ไหลผ่านบริษัทมีความตื้นเขินกว่าลำเหมืองทางด้านเหนือ) โดยลำเหมืองมีความลึกมากที่สุด 1.80 m. ดังนั้นจะเห็นว่าขนาดของท่อลอดเล็กเกินไป ประกอบกับลำเหมืองมีขนาดหน้าตัดการระบายน้ำลดน้อยลง อันเนื่องมาจากลำเหมืองมีตะกอนสะสมในปริมาณมาก สาเหตุต่างๆเหล่านี้ ทำให้ลำเหมืองไม่สามารถระบายน้ำได้ทัน ส่งผลทำให้เกิดน้ำท่วมบริเวณนั้น	ข้อมูลพื้นที่รับน้ำของตำแหน่งที่เกิดปัญหา $A = 0.81$ ตารางกิโลเมตร $L0 = 0.37$ กิโลเมตร $H = -$ เมตร $C = 0.37$ $tc = 1.27$ ชั่วโมง $l = 75.31$ มิลลิเมตร อัตราการไหลสูงสุด = $1.86 \text{ m}^3/\text{s}$ Return period = 10 ปี
	เปลี่ยนจากท่อลอดกลม เป็นท่อลอดเหลี่ยมที่มีขนาดความกว้าง 1.5 m. ความลึก 1.5 m. จำนวน 2 ช่อง และทำการขุดลอกลำเหมืองให้มีขนาดเดียวกันตลอดช่วง โดยการทำเป็นทางน้ำตาดผิวคอนกรีต ด้วยขนาดความกว้างของท้องน้ำ 0.50 m. ความลึก 1.5 m. ความลาดเอียงด้านข้าง 1:1.25 ความลาดชันท้องน้ำ 0.0020
