## ข้อมูลสภาพปัญหาและแนวทางการแก้ไขปัญหาเบื้องต้นของตำแหน่งการกีดขวางทางน้ำ จังหวัดเชียงใหม่

รหัสตำแหน่งกีดขวางที่: CM0113007001

ชื่อลำน้ำ ลำเหมืองเสียน้ำ เป็นสาขาของแม่น้ำ แม่น้ำแม่ควา/แม่น้ำปิง ประเภทลำน้ำ ลำเหมือง วันที่สำรวจ: 4 สิงหาคม 2564  
หมู่บ้าน หมู่ที่ 7 บวกรกน้อยริมควา ตำบล หอนงป่าครึ่ง อำเภอ เมืองเชียงใหม่ จังหวัด เชียงใหม่

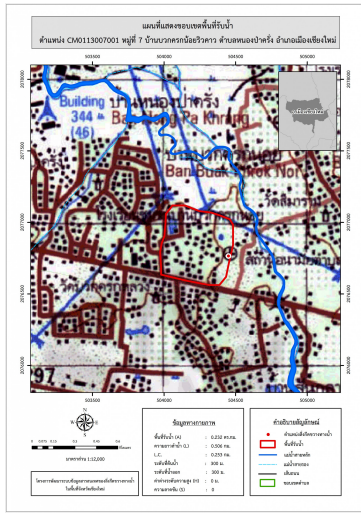
- > โดยธรรมชาติ การทับถมของตะกอน (ลำน้ำตื้นเขิน) วัชพืช (มีวัชพืช )
- > โดยมนุษย์ จาก ระเบิดสารระเบิด: ท่อลอดถนนที่ตัดลำน้ำมีขนาดเล็กเกินไประบายน้ำหลากไม่ทัน  
อื่นๆ (ขนาดหน้าตัดการระบายน้ำของลำเหมืองเล็กเกินไป ไม่สามารถระบายน้ำได้ทัน)

สภาพปัญหาการกีดขวางทางน้ำ	แนวทางและวิธีการแก้ไขปัญหาเบื้องต้น
ลำเหมืองไหลตลอดใต้ถนนทางหลวงหมายเลข 3029 (ถนนสมโภช เชียงใหม่ 700 ปี) ผ่านท่อลอดกลมขนาดเส้นผ่านศูนย์กลาง 0.80 m. จำนวน 1 ช่อง ประกอบกับมีขยะและสิ่งปฏิกูลต่างๆอุดตันเต็มหน้าท่อระบายน้ำ และมีตะกอนสะสมเต็มลำเหมืองเนื่องจากไม่สามารถทำการขุดลอกลำเหมืองได้ ทั้งนี้ยังมีน้ำไหลเข้ามาเสริมจากท่อระบายน้ำของทางหลวง ดังนั้นเมื่อน้ำระบายไม่ทันจึงเอ่อท่วมพื้นที่ชุมชนบริเวณนั้น	ข้อมูลพื้นที่รับน้ำของตำแหน่งที่เกิดปัญหา A = 0.23 ตารางกิโลเมตร L0 = 0.51 กิโลเมตร H = - เมตร C = 0.5 tc = 0.59 ชั่วโมง l = 60.47 มิลลิเมตร อัตราการไหลสูงสุด = 1.95 m <sup>3</sup> /s Return period = 10 ปี  เปลี่ยนท่อลอดถนนจากท่อลอดกลมเป็นท่อลอดเหลี่ยมที่มีขนาดความกว้าง 2.1 m. ความลึก 2.1 m. จำนวน 1 ช่อง ความลาดชันท้องน้ำ 0.0020
