ข้อมูลสภาพปัญหาและแนวทางการแก้ไขปัญหาเบื้องต้นของตำแหน่งการกีดขวางทางน้ำ จังหวัดเชียงใหม่

รหัสตำแหน่งการกีดขวางที่: CM1912002004

ชื่อลำน้ำ ลำเหมืองทุ่งป่าตัน เป็นสาขาของแม่น้ำ แม่น้ำแม่กวง/แม่น้ำปิง ประเภทลำน้ำ ลำเหมือง วันที่สำรวจ: 27 กรกฎาคม 2564
หมู่บ้าน หมู่ที่ 2 ล้องดอนชัย ตำบล ป่าบง อำเภอ สารภี จังหวัด เชียงใหม่

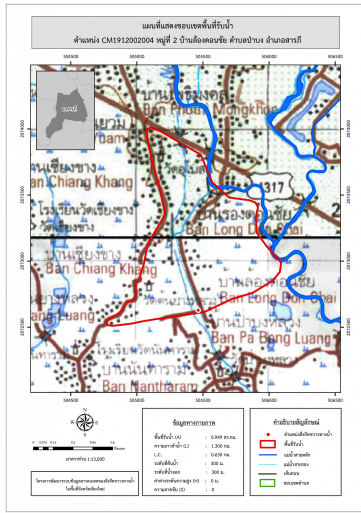
ความยาวของช่วงลำน้ำที่เกิดปัญหา เป็นจุดระยะ น้อยกว่า 10 เมตร การตาดมของลำน้ำ ไม่ตาดม ลำเหมืองกลางไม่มีการตาดม
วัสดุที่ใช้ตาดมของลำน้ำ ไม่ตาดม ลำเหมืองกลางไม่มีการตาดม
ลักษณะความเสียหาย น้ำท่วม ระดับ มาก ความถี่ที่เกิดความเสียหาย ทุกปี ระดับความเสี่ยง มาก
สาเหตุของการกีดขวางลำน้ำ ปกคลุมด้วยผิวดินและวัชพืช

> โดยมนุษย์ จาก ระบบสาธารณูปโภค: ท่อลอดถนนที่ตัดลำน้ำมีขนาดเล็กเกินไประบายน้ำหลากไม่ทัน

สภาพปัญหาการกีดขวางทางน้ำ	แนวทางและวิธีการแก้ไขปัญหาเบื้องต้น
ลำเหมืองทุ่งป่าตัน มีท่อลอดกลมขนาดเส้นผ่านศูนย์กลาง 1.0 m. จำนวน 1 ช่อง เนื่องจากชาวบ้านทำเป็นทางเข้าที่อยู่อาศัย อีกทั้งลำเหมืองทุ่งป่าตันมีตะกอนสะสมที่ห้องลำเหมืองเป็นปริมาณมาก ทำให้ขนาดของท่อลอดเล็กกว่าขนาดหน้าตัดของลำเหมือง ส่งผลให้น้ำระบายออกจากจุดนี้ไม่ทันในช่วงหน้าฝน ทำให้น้ำไหลเอ่อล้นลำเหมืองเข้าท่วมพื้นที่บริเวณนั้น	ข้อมูลพื้นที่รับน้ำของตำแหน่งที่เกิดปัญหา A = 0.95 ตารางกิโลเมตร L0 = 1.3 กิโลเมตร H = - เมตร C = 0.34 tc = 1.04 ชั่วโมง l = 60.19 มิลลิเมตร อัตราการไหลสูงสุด = 2.16 m ³ /s Return period = 10 ปี เปลี่ยนจากท่อกลมเป็นท่อเหลี่ยมที่มีขนาดความกว้าง 1.8 m. ความลึก 1.5 m. จำนวน 2 ช่อง พร้อมทั้งขุดลอกเอาตะกอนและวัชพืชออกจากลำเหมือง ความลาดชันท้องน้ำ 0.0020
