ข้อมูลสภาพปัญหาและแนวทางการแก้ไขปัญหาเบื้องต้นของตำแหน่งการกีดขวางทางน้ำ จังหวัดเชียงใหม่

รหัสตำแหน่งการกีดขวางที่: CM1912006001

ชื่อลำน้ำ ลำเหมืองร่อง เป็นสาขาของแม่น้ำ แม่น้ำแม่กวาง/แม่น้ำปิง ประเภทลำน้ำ ลำเหมือง วันที่สำรวจ: 27 กรกฎาคม 2564
หมู่บ้าน หมู่ที่ 6 สุพรรณ ตำบล ป่าบง อำเภอ สารภี จังหวัด เชียงใหม่

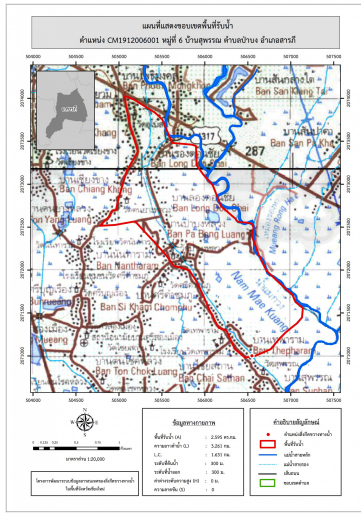
> โดยธรรมชาติ การทับถมของตะกอน (ลำน้ำต้นเขิน) วัชพืช (ลำเหมืองมีตะกอนสะสมเป็นปริมาณมาก จนทำให้ท่อระบายน้ำอุดตัน)

> โดยมนุษย์ จาก ระบบสาธารณูปโภค: ท่อลอดถนนที่ตัดลำน้ำมีขนาดเล็กเกินไประบายน้ำหลากไม่ทัน

สภาพปัญหาการกีดขวางทางน้ำ	แนวทางและวิธีการแก้ไขปัญหาเบื้องต้น
ลำเหมืองร่อง มีโครงสร้างอาคารสร้างคร่อมลำเหมืองในบางจุด และมีการวางท่อลอดกลมขนาดเส้นผ่านศูนย์กลาง 1.20 m. จำนวน 2 ช่อง เพื่อทำเป็นทางเข้าหมู่บ้าน ประกอบกับลำเหมืองช่วงดังกล่าวมีตะกอนสะสมเป็นปริมาณมาก จนทำให้ลำเหมืองต้นเขินอย่างเห็นได้ชัด และมีตะกอนสะสมเกือบเต็มหน้าท่อลอด (มากกว่า 50% ของขนาดหน้าตัด) ส่งผลให้น้ำระบายออกจากลำเหมืองไม่ทัน ทำให้น้ำไหลเอ่อล้นพื้นที่ตัวบริเวณนั้น	ข้อมูลพื้นที่รับน้ำของตำแหน่งที่เกิดปัญหา A = 2.6 ตารางกิโลเมตร L0 = 3.26 กิโลเมตร H = - เมตร C = 0.34 tc = 1.02 ชั่วโมง l = 60.88 มิลลิเมตร อัตราการไหลสูงสุด = 3.24 m ³ /s Return period = 10 ปี
	ขุดลอกลำเหมืองตลอดช่วง เปลี่ยนจากท่อลอดกลมเป็นท่อลอดเหลี่ยมที่มีขนาดความกว้าง 1.8 m. ความลึก 1.5 m. จำนวน 2 ช่อง และเจรจาอุดหนุนโครงสร้างอาคารที่รูกลำน้ำลำเหมือง ความลาดชันท้องน้ำ 0.0020
