ข้อมูลสภาพปัญหาและแนวทางการแก้ไขปัญหาลำน้ำเบื้องต้นของตำแหน่งการกีดขวางทางน้ำ จังหวัดเชียงใหม่

รหัสตำแหน่งการกีดขวางที่: CM1912006001

ชื่อลำน้ำ ลำเหมืองร่อง เป็นสาขาของแม่น้ำ แม่น้ำแม่แก้ว/แม่น้ำปิง ประเภทลำน้ำ ลำเหมือง วันที่สำรวจ: 27 กรกฎาคม 2564
หมู่บ้าน หมู่ที่ 6 สุพรรณ ตำบล ป่าบง อำเภอ สารภี จังหวัด เชียงใหม่

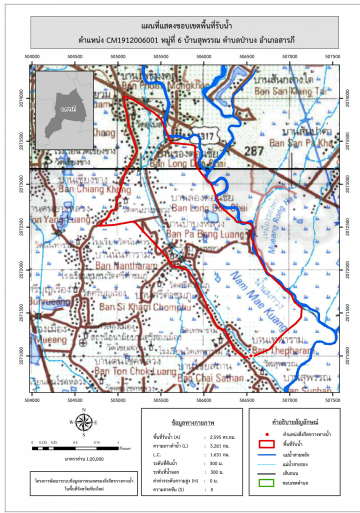
- > โดยธรรมชาติ การทับถมของตะกอน (ลำน้ำต้นเขิน) วัชพืช (ลำเหมืองมีตะกอนสะสมเป็นปริมาณมาก จนทำให้ท่อระบายน้ำอุดตัน)
- > โดยมนุษย์ จาก ระบบสาธารณูปโภค: ท่อลอดถนนที่ตัดลำน้ำมีขนาดเล็กเกินไประบายน้ำหลากไม่ทัน

สภาพปัญหาการกีดขวางทางน้ำ	แนวทางและวิธีการแก้ไขปัญหาลำน้ำเบื้องต้น
ลำเหมืองร่อง มีโครงสร้างอาคารสร้างคร่อมลำน้ำในบางจุด และมีการวางท่อลอดกลมขนาดเส้นผ่านศูนย์กลาง 1.20 m. จำนวน 2 ช่อง เพื่อทำเป็นทางเข้าหมู่บ้าน ประกอบกับลำเหมืองช่วงดังกล่าวมีตะกอนสะสมเป็นปริมาณมาก จนทำให้ลำเหมืองต้นเขินอย่างเห็นได้ชัด และมีตะกอนสะสมเกือบเต็มหน้าท่อลอด (มากกว่า 50% ของขนาดหน้าตัด) ส่งผลให้น้ำระบายออกจากลำเหมืองไม่ทัน ทำให้น้ำไหลเอ่อล้นพื้นที่ทั่วบริเวณนั้น	ข้อมูลพื้นที่รับน้ำของตำแหน่งที่เกิดปัญหา A = 2.6 ตารางกิโลเมตร L0 = 3.26 กิโลเมตร H = - เมตร C = 0.34 tc = 1.02 ชั่วโมง l = 60.88 มิลลิเมตร อัตราการไหลสูงสุด = 3.24 m ³ /s Return period = 10 ปี
	ขุดลอกลำเหมืองตลอดช่วง เปลี่ยนจากท่อลอดกลมเป็นท่อลอดเหลี่ยมที่มีขนาดความกว้าง 1.8 m. ความลึก 1.5 m. จำนวน 2 ช่อง และเจรจาอุดหนุนโครงสร้างอาคารที่รูกลำน้ำลำเหมือง ความลาดชันท้องน้ำ 0.0020
