ข้อมูลสภาพปัญหาและแนวทางการแก้ไขปัญหาลำน้ำเบื้องต้นของตำแหน่งการกีดขวางทางน้ำ จังหวัดเชียงใหม่

รหัสตำแหน่งการกีดขวางที่: CM1910002001

ชื่อลำน้ำ ลำเหมืองน้ำอ้อย เป็นสาขาของแม่น้ำ ลำเหมืองกลาง/แม่น้ำปิง ประเภทลำน้ำ ลำเหมือง วันที่สำรวจ: 29 กรกฎาคม 2564  
หมู่บ้าน หมู่ที่ 2 ป่าเปอะ ตำบล ท่าวังตาล อำเภอ สารภี จังหวัด เชียงใหม่

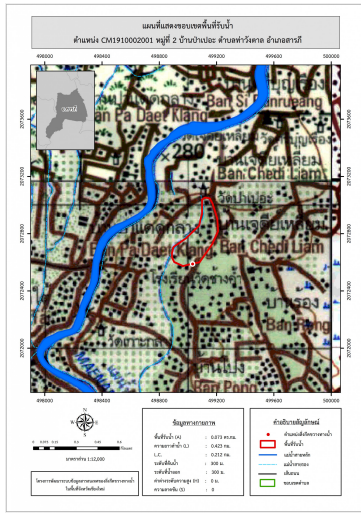
- > โดยธรรมชาติ การทับถมของตะกอน (ลำน้ำตื้นเขิน) วัชพืช (ลำเหมืองไม่มีการลาดผิว ทำให้วัชพืชเติบโตเต็มลำเหมือง และมีการสะสมของตะกอน )
- > โดยมนุษย์ จาก ระบบสาธารณูปโภค: ท่อลอดถนนที่ตัดลำน้ำมีขนาดเล็กเกินไประบายน้ำหลากไม่ทัน

สภาพปัญหาการกีดขวางทางน้ำ	แนวทางและวิธีการแก้ไขปัญหาลำน้ำเบื้องต้น
<p>ลำเหมืองน้ำอ้อยมีความกว้างของท้องน้ำ 0.50 m.</p> <p>ไหลผ่านท่อลอดกลมขนาดเส้นผ่านศูนย์กลาง 1.0 m. จำนวน 1 ช่อง</p> <p>ประกอบกับลำเหมืองมีวัชพืชเติบโตเต็มลำเหมือง</p> <p>และมีตะกอนสะสมที่หน้าท่อระบายน้ำ</p> <p>ส่งผลให้น้ำระบายออกจากลำเหมืองได้ไม่ทัน</p> <p>ทำให้เกิดน้ำเอ่อล้นเข้าท่วมพื้นที่บริเวณนั้น</p>	<p>ข้อมูลพื้นที่รับน้ำของตำแหน่งที่เกิดปัญหา</p> <p>A = 0.07 ตารางกิโลเมตร L0 = 0.42 กิโลเมตร H = - เมตร C = 0.34</p> <p>tc = 0.95 ชั่วโมง l = 63.43 มิลลิเมตร อัตราการไหลสูงสุด = 0.44 m<sup>3</sup>/s</p> <p>Return period = 5 ปี</p> <p>เปลี่ยนเป็นท่อลอดเหลี่ยมขนาดความกว้าง 1.5 m. ความลึก 1.2 m. จำนวน 1 ช่อง พร้อมกับกำจัดวัชพืช และตะกอนตลอดช่วงของลำเหมือง เพื่อเพิ่มประสิทธิภาพการระบายน้ำออกจากพื้นที่ ความลาดชันท้องน้ำ 0.0020</p>
