ข้อมูลสภาพปัญหาและแนวทางการแก้ไขปัญหาเบื้องต้นของตำแหน่งการกีดขวางทางน้ำ จังหวัดเชียงใหม่

รหัสตำแหน่งการกีดขวางที่: CM1910011002

ชื่อลำน้ำ ลำเหมืองหลังโกลบอลเฮาส์ เป็นสาขาของแม่น้ำ
 ลำเหมืองหนองผึ่ง/ลำเหมืองโค้ง/แม่น้ำแม่กวง/แม่น้ำปิง ประเภทลำน้ำ ลำเหมือง
 หมู่บ้าน หมู่ที่ 11 ช้างค้ำ ตำบล ท่าวังตาล อำเภอ สารภี จังหวัด เชียงใหม่
 วันที่สำรวจ: 29 กรกฎาคม 2564

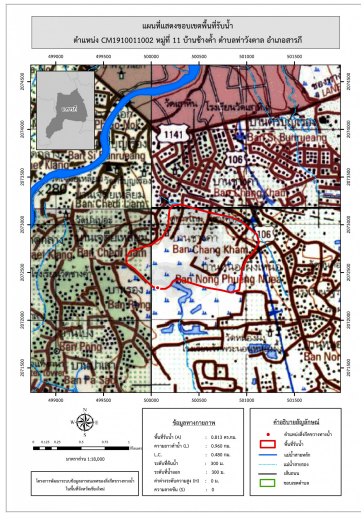
รูปภาพประกอบ

| <p>ลำเหมืองไหลล้นด้านหลังโกลบอลเฮ้าส์สาขาเวียงกุมกาม ตลอดช่วงของลำเหมืองมีวัชพืช และตะกอนสะสมเป็นปริมาณมาก ลำเหมืองไหลมาจนถึงพิกัด 500052 2072716 47Q จะมีท่อลอดทำไว้สำหรับเข้าบ้านของชาวบ้าน มีขนาดเล็กเกินไปและมีการตาดผิวลำเหมืองในส่วนที่ผ่านหน้าบ้านนี้ ที่ตาดผิวลำเหมืองตื้นเขินกว่าสภาพของลำเหมืองจริง ต่อจากนั้นลำเหมืองจะไหลย้อนกลับไปทางด้านหน้าของโกลบอลเฮ้าส์</p> | <p>ข้อมูลพื้นที่รับน้ำของตำแหน่งที่เกิดปัญหา $A = 0.81$ ตารางกิโลเมตร $L_0 = 0.96$ กิโลเมตร $H = -$ เมตร $C = 0.34$ $t_c = 1$ ชั่วโมง $I = 61.59$ มิลลิเมตร อัตราการไหลสูงสุด = $0.95 \text{ m}^3/\text{s}$ Return period = 10 ปี</p> |
| <p>ตั้งแต่พิกัด 500030 2072749 47Q ซึ่งช่วงนี้ลำเหมืองก็มีวัชพืชและตะกอนเยอะเช่นกัน ก่อนจะไหลผ่านด้านหน้าของโกลบอลเฮ้าส์และไหลลอดใต้ถนนทางหลวงหมายเลข ช. 3029 โดยส่วนที่ไหลผ่านโกลบอลเฮ้าส์ ลำเหมืองได้ถูกทำเป็นท่อลอดกลมที่มีขนาดเล็กกว่าขนาดของลำเหมืองเดิม ทำให้น้ำไม่สามารถระบายออกจากลำเหมืองได้ทัน ส่งผลให้น้ำไหลท่วมพื้นที่หลังโกลบอลเฮ้าส์</p> | <p>ทำการขุดลอกลำเหมืองตลอดช่วงดังกล่าว สำหรับช่วงของลำเหมืองที่ผ่านหน้าบ้านของชาวบ้านให้เปลี่ยนเป็นท่อลอดกลม ขนาด 1.0 m. จำนวน 1 ช่อง พร้อมกับรื้อถอนการตาดผิวลำเหมืองออกเนื่องจากมีระดับการตาดผิวที่สูงกว่าท่อ ลอดลำเหมืองเดิม และเปลี่ยนขนาดของลำเหมืองที่ทำเป็นท่อกลม ให้เปลี่ยนเป็นรางระบายคอนกรีตเสริมเหล็กรูปตัวยู ด้วยขนาดที่เท่ากับกับขนาดของลำเหมืองเดิม พร้อมกับทำเป็นฝापิดเพื่อให้รถสามารถสัญจรข้ามได้ ความลาดชันท้องน้ำ 0.0020</p> |
