ข้อมูลสภาพปัญหาและแนวทางการแก้ไขปัญหาเบื้องต้นของตำแหน่งการกีดขวางทางน้ำ จังหวัดเชียงใหม่

รหัสตำแหน่งการกีดขวางที่: CM1910007001

ชื่อลำน้ำ ลำเหมืองสาธารณะประโยชน์ เป็นสาขาของแม่น้ำ ลำเหมืองกึ่ง/แม่น้ำแม่กวง/แม่น้ำปิง ประเภทลำน้ำ ลำเหมือง วันที่สำรวจ: 29 กรกฎาคม 2564

หมู่บ้าน หมู่ที่ 7 บวกหัวช้าง ตำบล ท่าวังตาล อำเภอ สารภี จังหวัด เชียงใหม่

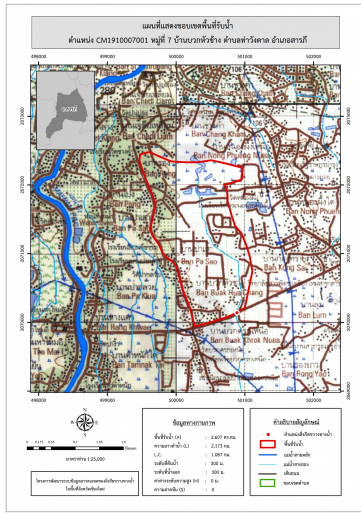
รูปภาพประกอบ

- > โดยธรรมชาติ การทับถมของตะกอน (ลำน้ำต้นเขิน) วัชพืช (ลำเหมืองทั้ง 3 เส้นที่ไหลลงท่อลอดถนนทางหลวงหมายเลข 121 ไม่มีการตาดผิว มีวัชพืชและตะกอนสะสมในลำเหมือง)
- > โดยมนุษย์ จาก ระบบสาธารณูปโภค: ท่อลอดถนนที่ตัดลำน้ำมีขนาดเล็กเกินไประบายน้ำหลากไม่ทัน อื่นๆ (ท่อลอดถนนทางหลวงหมายเลข 121 ทำหน้าที่รับน้ำจากลำเหมือง 3 สายด้วยกัน ทำให้มีปริมาณน้ำที่ต้องการระบายเยอะ)

สภาพปัญหาการกีดขวางทางน้ำ	แนวทางและวิธีการแก้ไขปัญหาเบื้องต้น
ลำเหมืองระบายน้ำผ่านท่อลอดเหลี่ยมที่มีขนาดความกว้าง 2.0 m. ความลึก 1.50 m. จำนวน 2 ช่อง (ท่อลอดถนนทางหลวงหมายเลข 121) และท่อลอดกลมขนาดเส้นผ่านศูนย์กลาง 1.0 m. จำนวน 1 ช่อง (ระบายน้ำลงท่อลอดทางหลวง จากลำเหมืองข้างถนนหมายเลข 121) แต่ด้านท้ายน้ำมีการวางท่อต่อเป็นท่อขนาดเล็กเกินไป ไม่เพียงพอต่อการระบายน้ำ	ข้อมูลพื้นที่รับน้ำของตำแหน่งที่เกิดปัญหา $A = 2.61$ ตารางกิโลเมตร $L_0 = 2.17$ กิโลเมตร $H = -$ เมตร $C = 0.37$ $tc = 1.36$ ชั่วโมง $I = 60.09$ มิลลิเมตร อัตราการไหลสูงสุด = $8.05 \text{ m}^3/\text{s}$ Return period = 10 ปี เปลี่ยนขนาดของท่อลอดให้ใหญ่ขึ้น โดยเปลี่ยนเป็นท่อลอดเหลี่ยมขนาดความกว้าง 2.0 m. ความลึก 2.0 m. จำนวน 3 ช่อง และทำการขุดลอกลำเหมืองตลอดช่วง ความลาดชันท้องน้ำ 0.0020
