ข้อมูลสภาพปัญหาและแนวทางการแก้ไขปัญหาลำน้ำเบื้องต้นของตำแหน่งการกีดขวางทางน้ำ จังหวัดเชียงใหม่

รหัสตำแหน่งการกีดขวางที่: CM1910007002

ชื่อลำน้ำ ลำเหมืองสาธารณะประโยชน์ เป็นสาขาของแม่น้ำ ลำเหมืองกึ่ง/แม่น้ำแม่กวง/แม่น้ำปิง ประเภทลำน้ำ ลำเหมือง วันที่สำรวจ: 29 กรกฎาคม 2564

หมู่บ้าน หมู่ที่ 7 บวกหัวช้าง ตำบล ท่าวังตาล อำเภอ สารภี จังหวัด เชียงใหม่

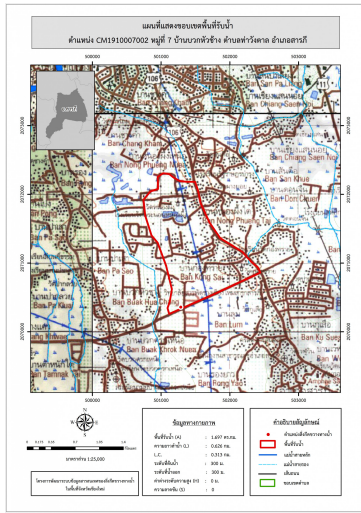
- > โดยธรรมชาติ การทับถมของตะกอน (ลำน้ำต้นเขิน) วัชพืช (ลำเหมืองไม่มีการตาดผิว ทำให้มีวัชพืชและตะกอน รวมทั้งพืชผิวน้ำเติบโตเต็มหน้าตัดของลำเหมือง)
- > โดยมนุษย์ จาก ระบบสาธารณสุข: ท่อลอดถนนที่ตัดลำน้ำมีขนาดเล็กเกินไประบายน้ำหลากไม่ทัน

สภาพปัญหาการกีดขวางทางน้ำ	แนวทางและวิธีการแก้ไขปัญหาลำน้ำเบื้องต้น
ท่อลอดถนนทางหลวงหมายเลข 121 มีขนาดความกว้าง 2.0 m. ความลึก 1.50 m. จำนวน 2 ช่อง ไม่เพียงพอต่อการระบายน้ำออกจากลำเหมือง เนื่องจากมีขนาดหน้าตัดที่เล็กเกินไป และเนื่องจากลำเหมืองมีวัชพืชขึ้นเต็มหน้าตัด (มองไม่เห็นเป็นแนวของลำเหมือง) ทำให้เมื่อระบายน้ำออกจากลำเหมืองไม่ทัน น้ำจึงเอ่อล้นท่วมพื้นที่บริเวณนั้น	ข้อมูลพื้นที่รับน้ำของตำแหน่งที่เกิดปัญหา $A = 1.7$ ตารางกิโลเมตร $L_0 = 0.63$ กิโลเมตร $H = -$ เมตร $C = 0.37$ $tc = 1.27$ ชั่วโมง $I = 62.67$ มิลลิเมตร อัตราการไหลสูงสุด = $3.83 \text{ m}^3/\text{s}$ Return period = 10 ปี เปลี่ยนขนาดของท่อลอดให้ใหญ่ขึ้น โดยเปลี่ยนเป็นท่อลอดเหลี่ยมขนาดความกว้าง 2.0 m. ความลึก 2.0 m. จำนวน 3 ช่อง และทำการขุดลอกลำเหมืองตลอดช่วง ความลาดชันท้องน้ำ 0.0020
