ข้อมูลสภาพปัญหาและแนวทางการแก้ไขปัญหาเบื้องต้นของตำแหน่งการกีดขวางทางน้ำ จังหวัดเชียงใหม่

รหัสตำแหน่งกีดขวางที่: CM1911008002

ชื่อลำน้ำ ลำเหมืองแจ่มหลวง เป็นสาขาของแม่น้ำ
คลองชลประทานสายหลัก/แม่น้ำปิง ประเภทลำน้ำ ลำเหมือง วันที่สำรวจ: 5 สิงหาคม 2564

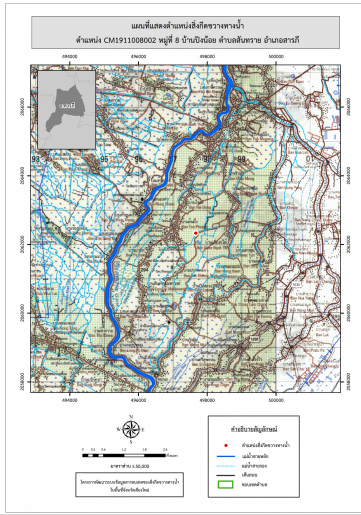
> โดยธรรมชาติ การทับถมของตะกอน (ลำน้ำต้นเขิน) วัชพืช (มีวัชพืช และตะกอนสะสมในลำเหมือง)

> โดยมนุษย์ จาก ระบบสาธารณูปโภค: ท่อลอดถนนที่ตัดลำน้ำมีขนาดเล็กเกินไประบายน้ำหลากไม่ทัน

สภาพปัญหาการกีดขวางทางน้ำ	แนวทางและวิธีการแก้ไขปัญหายังเบื้องต้น
ลำเหมืองแจ่มหลวงแบ่งน้ำออกเป็น 2 สาย (ลำเหมืองแจ่มหลวงและลำเหมืองร่องเสียดัน) มีประตูควบคุมน้ำที่ไหลเข้าลำเหมืองแต่ละสายใช้การได้ดี และที่ตำแหน่งพิกัด 497692 2062308 47Q มีท่อลอดถนนกลมขนาดเส้นผ่านศูนย์กลาง 0.80 m. จำนวน 2 ช่อง ซึ่งมีขนาดหน้าตัดที่เล็กกว่าลำเหมืองแจ่มหลวง โดยที่ลำเหมืองมีการคาดผิวคอนกรีตในช่วงดังกล่าวนี้ ประกอบกับลำเหมืองทั้งสองสายมีวัชพืช และตะกอนสะสมตลอดช่วงของลำเหมือง ทำให้การระบายน้ำออกจากลำเหมืองเป็นไปได้อย่างล่าช้า จึงมักเกิดน้ำเอ่อล้นตลิ่งของลำเหมืองอยู่บ่อยครั้ง	เนื่องจากตำแหน่งกีดขวางทางน้ำของลำน้ำหรือลำเหมืองนี้ไม่สามารถหาขนาดพื้นที่รับน้ำได้ชัดเจนและไม่มีข้อมูลการวัดน้ำ จึงหาอัตราการไหลโดยใช้วิธีของแมนนิ่ง และกำหนดให้มีน้ำไหลเต็มลำน้ำ ในช่วงต้นน้ำก่อนถึงจุดกีดขวาง โดยมีอัตราการไหลสูงสุด = $5.48 \text{ m}^3/\text{s}$
	ลำเหมืองแจ่มหลวงและลำเหมืองร่องเสียดัน มีความสำคัญต่อการใช้ประโยชน์จากชาวบ้าน ดังนั้นควรวางแผนมาตรการขุดลอกลำเหมืองอย่างสม่ำเสมอ และเปลี่ยนขนาดของท่อลอดกลมเป็นท่อลอดเหลี่ยมที่มีขนาดความกว้าง 1.8 m. ความลึก 1.5 m. จำนวน 2 ช่อง ที่พิกัดดังกล่าว ความลาดชันท้องน้ำ 0.0020
