ข้อมูลสภาพปัญหาและแนวทางการแก้ไขปัญหาเบื้องต้นของตำแหน่งการกีดขวางทางน้ำ จังหวัดเชียงใหม่

รหัสตำแหน่งกีดขวางที่: CM0110001001

ชื่อลำน้ำ คลองแม่ข่า เป็นสาขาของแม่น้ำ แม่ น้ำปิง ประเภทลำน้ำ ลำเหมือง วันที่สำรวจ: 6 สิงหาคม 2564
หมู่บ้าน หมู่ที่ 1 แม่ข่าน้อย ตำบล ป่าแดด อำเภอ เมืองเชียงใหม่ จังหวัด เชียงใหม่

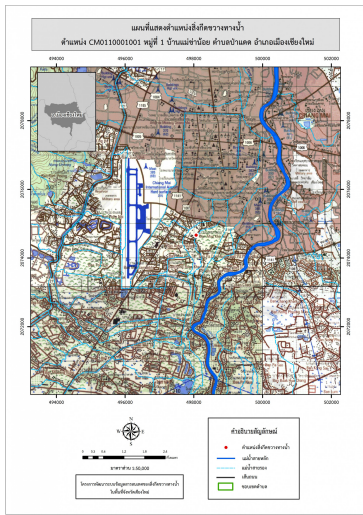
รูปภาพประกอบ

- > โดยธรรมชาติ การทับถมของตะกอน (ลำน้ำต้นเขิน) วัชพืช (คลองแม่ข่าไม่มีการตาดผิว ทำให้มีตะกอนสะสมในท้องลำน้ำเยอะ และมีวัชพืชเติบโตเต็มตลิ่ง)
- > โดยมนุษย์ จาก อื่นๆ (สะพานข้ามคลองแม่ข่ามีลักษณะคอสสะพานต่ำกว่าตลิ่ง)

| สภาพปัญหาการกีดขวางทางน้ำ | แนวทางและวิธีการแก้ไขปัญหาคือเบื้องต้น |
|---|---|
| คลองแม่ข่ามีสะพานทำไว้สำหรับชาวบ้านใช้สัญจร มีความกว้างของสะพาน 8.0 m. มีตอม่อสะพาน 2 แถว ดังนั้นจึงไม่มีตอม่อสะพานที่วางอยู่ในคลองแม่ข่า แต่เนื่องจากมีคอสสะพานที่ต่ำกว่าระดับตลิ่งของคลองแม่ข่า ทำให้ช่วงหน้าฝนจะมีน้ำระบายออกจากคลองแม่ข่าเยอะ ส่งผลให้ที่สะพานน้ำระบายไม่ทัน จึงเกิดน้ำเอ่อล้นตลิ่งเข้าท่วมถนนและบ้านเรือนบริเวณนั้น | เนื่องจากตำแหน่งกีดขวางทางน้ำของลำน้ำหรือลำเหมืองนี้ไม่สามารถหาขนาดพื้นที่รับน้ำได้ชัดเจนและไม่มีข้อมูลการวัดน้ำ จึงหาอัตราการไหลโดยใช้วิธีของแมนนิ่ง และกำหนดให้มีน้ำไหลเต็มลำน้ำ ในช่วงต้นน้ำก่อนถึงจุดกีดขวาง โดยมีอัตราการไหลสูงสุด = $20.09 \text{ m}^3/\text{s}$ สะพานตัวดังกล่าวชาวบ้านยังคงใช้สัญจร ดังนั้นควรทำการขุดลอกคลองแม่ข่าให้มีความกว้างมากยิ่งขึ้น และกำจัดวัชพืชตลอดช่วงของคลองแม่ข่า |
