ข้อมูลสภาพปัญหาและแนวทางการแก้ไขปัญหาเบื้องต้นของตำแหน่งการกีดขวางทางน้ำ จังหวัดเชียงใหม่

รหัสตำแหน่งกีดขวางที่: CM0110001002

ชื่อลำน้ำ คลองแม่ข่าน้อย เป็นสาขาของแม่น้ำ แม่น้ำปิง ประเภทลำน้ำ ลำเหมือง วันที่สำรวจ: 6 สิงหาคม 2564
หมู่บ้าน หมู่ที่ 1 แม่ข่าน้อย ตำบล ป่าแดด อำเภอ เมืองเชียงใหม่ จังหวัด เชียงใหม่

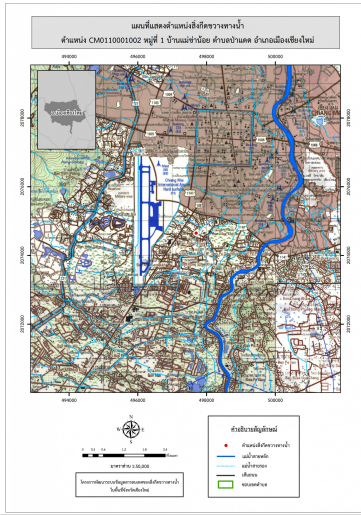
- > โดยธรรมชาติ การทับถมของตะกอน (ลำน้ำต้นเขิน) วัชพืช (คลองแม่ข่าน้อยมีวัชพืช และตะกอนสะสมตลอดช่วง อีกทั้งด้านท้ายน้ำมีต้นไม้เติบโตตลอดแนว)
- > โดยมนุษย์ จาก ระบบสาธารณสุขโลก: ท่อลอดถนนที่ตัดลำน้ำมีขนาดเล็กเกินไประบายน้ำหลากไม่ทัน อื่นๆ (ท่อลอดเหลี่ยมทำเป็นสะพานข้ามคลองแม่ข่าน้อย มีขนาดหน้าตัดการระบายน้ำเล็กเกินไป)

สภาพปัญหาการกีดขวางทางน้ำ	แนวทางและวิธีการแก้ไขปัญหาเบื้องต้น
<p>คลองแม่ข่าน้อยมีสะพานที่ทำจากท่อลอดเหลี่ยมขนาดความกว้าง 1.20 m. ความลึก 1.50 m. จำนวน 2 ช่อง ไหลลอดใต้ถนนซอยชมจันทร์ ซึ่งมีขนาดที่เล็กกว่าขนาดหน้าตัดของคลองแม่ข่าน้อย ประกอบกับคลองแม่ข่าน้อยมีวัชพืชขึ้นเป็นปริมาณมาก และที่ตำแหน่งนี้มีน้ำไหลระบายออกจากพื้นที่ไหลเข้ามาเสริมด้วย ทั้งนี้ด้านท้ายน้ำของท่อลอดนี้คลองแม่ข่าน้อยมีต้นไม้น้ำจืดขึ้นอย่างหนาแน่นตลอดลำเหมือง ซึ่งทำให้ช่วงหน้าฝนน้ำจะระบายออกจากจุดนี้ไม่ทัน น้ำจึงไหลเอ่อล้นเป็นปริมาณมากจนถึงผิวดินบน ไหลเข้าท่วมบ้านเรือนและอาคารต่างๆโดยรอบ</p>	<p>เนื่องจากตำแหน่งกีดขวางทางน้ำของลำน้ำหรือลำเหมืองนี้ไม่สามารถหาขนาดพื้นที่รับน้ำได้ชัดเจนและไม่มีข้อมูลการวัดน้ำ จึงหาอัตราการไหลโดยใช้วิธีของแมนนิ่ง และกำหนดให้มีน้ำไหลเต็มลำน้ำ ในช่วงต้นน้ำก่อนถึงจุดกีดขวาง โดยมีอัตราการไหลสูงสุด = $13.24 \text{ m}^3/\text{s}$</p> <p>ท่อลอดเหลี่ยมมีขนาดหน้าตัดการระบายน้ำไม่เหมาะสม ควรขยายท่อลอดให้ใหญ่ขึ้น โดยเปลี่ยนเป็นมีความกว้าง 2.1 m. ความลึก 2.1 m. จำนวน 2 ช่อง</p> <p>ซึ่งจะมีขนาดหน้าตัดที่ใหญ่กว่าขนาดหน้าตัดของคลองแม่ข่าน้อย ทั้งนี้เนื่องจากเป็นช่วงที่คลองแม่ข่าน้อยไหลผ่านชุมชนแออัด ทางหน่วยงานที่เกี่ยวข้องควรหมั่นตรวจสอบและกำจัดสิ่งปฏิกูลในลำคลองอย่างต่อเนื่อง ความลาดชันท้องน้ำ 0.0020</p>
