## ข้อมูลสภาพปัญหาและแนวทางการแก้ไขปัญหาเบื้องต้นของตำแหน่งการกีดขวางทางน้ำ จังหวัดเชียงใหม่

รหัสตำแหน่งกีดขวางที่: CM0110001002

ชื่อลำน้ำ คลองแม่ข่าน้อย เป็นสาขาของแม่น้ำ แม่น้ำปิง ประเภทลำน้ำ ลำเหมือง วันที่สำรวจ: 6 สิงหาคม 2564  
หมู่บ้าน หมู่ที่ 1 แม่ข่าน้อย ตำบล ป่าแดด อำเภอ เมืองเชียงใหม่ จังหวัด เชียงใหม่

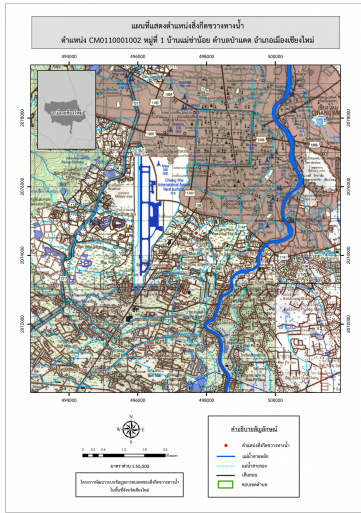
- > โดยธรรมชาติ การทับถมของตะกอน (ลำน้ำต้นเขิน) วัชพืช (คลองแม่ข่าน้อยมีวัชพืช และตะกอนสะสมตลอดช่วง  
อีกทั้งด้านท้ายน้ำมีต้นไม้เติบโตตลอดแนว )
- > โดยมนุษย์ จาก ระบบสาธารณูปโภค: ท่อดลอดที่ตัดลำน้ำมีขนาดเล็กเกินไประบายน้ำหลากไม่ทัน  
อื่นๆ (ท่อดลอดเหลี่ยมทำเป็นสะพานข้ามคลองแม่ข่าน้อย มีขนาดหน้าตัดการระบายน้ำเล็กเกินไป)

สภาพปัญหาการกีดขวางทางน้ำ	แนวทางและวิธีการแก้ไขปัญหาเบื้องต้น
คลองแม่ข่าน้อยมีสะพานที่ทำจากท่อลอดเหลี่ยมขนาดความกว้าง 1.20 m. ความลึก 1.50 m. จำนวน 2 ช่อง ไหลลอดใต้ถนนซอยชมจันทร์ ซึ่งมีขนาดที่เล็กกว่าขนาดหน้าตัดของคลองแม่ข่าน้อย ประกอบกับคลองแม่ข่าน้อยมีวัชพืชขึ้นเป็นปริมาณมาก และที่ตำแหน่งนี้มีน้ำไหลระบายออกจากพื้นที่ไหลเข้ามาเสริมด้วย ทั้งนี้ด้านท้ายน้ำของท่อลอดนี้คลองแม่ข่าน้อยมีต้นไม้ หญ้า ขึ้นอย่างหนาแน่นตลอดลำเหมือง ซึ่งทำให้ช่วงหน้าฝนน้ำจะระบายออกจากจุดนี้ไม่ทัน น้ำจึงไหลเอ่อล้นเป็นปริมาณมากจนถึงผิวดินบน ไหลเข้าท่วมบ้านเรือนและอาคารต่างๆโดยรอบ	เนื่องจากตำแหน่งกีดขวางทางน้ำของลำน้ำหรือลำเหมืองนี้ไม่สามารถหาขนาดพื้นที่รับน้ำได้ชัดเจนและไม่มีข้อมูลการวัดน้ำ จึงหาอัตราการไหลโดยใช้วิธีของแมนนิ่ง และกำหนดให้มีน้ำไหลเต็มลำน้ำ ในช่วงต้นน้ำก่อนถึงจุดกีดขวาง โดยมีอัตราการไหลสูงสุด = $13.24 \text{ m}^3/\text{s}$ ท่อลอดเหลี่ยมมีขนาดหน้าตัดการระบายน้ำไม่เหมาะสม ควรขยายท่อลอดให้ใหญ่ขึ้น โดยเปลี่ยนเป็นมีความกว้าง 2.1 m. ความลึก 2.1 m. จำนวน 2 ช่อง ซึ่งจะมีขนาดหน้าตัดที่ใหญ่กว่าขนาดหน้าตัดของคลองแม่ข่าน้อย ทั้งนี้เนื่องจากเป็นช่วงที่คลองแม่ข่าน้อยไหลผ่านชุมชนแออัด ทางหน่วยงานที่เกี่ยวข้องควรหมั่นตรวจสอบและกำจัดสิ่งกีดขวางในลำคลองอย่างต่อเนื่อง ความลาดชันท้องน้ำ 0.0020
