ข้อมูลสภาพปัญหาและแนวทางการแก้ไขปัญหาเบื้องต้นของตำแหน่งการกีดขวางทางน้ำ จังหวัดเชียงใหม่

รหัสตำแหน่งกีดขวางที่: CM0110012001

ชื่อลำน้ำ คลองแม่ข่าน้อย เป็นสาขาของแม่น้ำ แม่่น้ำปิง ประเภทลำน้ำ ลำเหมือง วันที่สำรวจ: 6 สิงหาคม 2564  
หมู่บ้าน หมู่ที่ 12 ร้องเรือคำ ตำบล ป่าแดด อำเภอ เมืองเชียงใหม่ จังหวัด เชียงใหม่

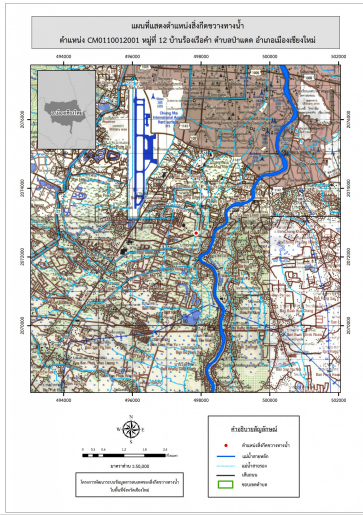
สาเหตุของการกีดขวางลำน้ำ  
> โดยธรรมชาติ การทับถมของตะกอน (ลำน้ำต้นเขิน) วัชพืช (ผักตบชวาเติบโตเต็มผิวน้ำอย่างหนาแน่น และพืชตลิ่งเติบโตตลอดช่วงของคลองแม่ข่าน้อย )  
> โดยมนุษย์ จาก อื่นๆ (สะพานถนนทางหลวง ชม. 3029 มีระดับการตาดผิวท้องคลองใต้สะพาน สูงกว่า ระดับท้องคลองแม่ข่าน้อย และมีสะพานวางซ้อนทับกัน)

สภาพปัญหาการกีดขวางทางน้ำ	แนวทางและวิธีการแก้ไขปัญหาเบื้องต้น
<p>คลองแม่ข่าน้อยมีสะพานบนถนนทางหลวงชนบทหมายเลข ชม. 3029 (ถนนสมโภชเชียงใหม่ 700 ปี) ที่ไม่มีตอม่อสะพานวางในลำน้ำ โดยที่ใต้สะพานได้ทำการตาดผิวของท้องน้ำด้วยคอนกรีต ซึ่งมีระดับการตาดผิวของท้องคลองแม่ข่าน้อยใต้สะพาน สูงกว่า ระดับของท้องคลองแม่ข่าน้อย อีกทั้งตำแหน่ง 497828 2072677 47Q ก็มีสะพานวางข้ามลำน้ำอีก 1 ตัว (ไม่ทราบวัตถุประสงค์ของการใช้งานสะพานตัวนี้)</p> <p>ประกอบกับคลองแม่ข่าน้อยมีผักตบชวา รวมทั้งวัชพืชต่างๆเติบโตเต็มลำคลอง ทำให้น้ำไม่ได้ถ่ายเทเกิดเป็นน้ำเอ่อในช่วงดังกล่าว และยังมีสะพานวางถัดจากสะพานบนถนนทางหลวงนี้ด้วย โดยมีระดับสะพานที่ต่ำ</p> <p>สาเหตุต่างๆเหล่านี้ทำให้น้ำระบายออกจากจุดนี้ไม่ทันจนก่อให้เกิดเป็นปัญหาน้ำท่วมพื้นที่ดังกล่าว</p>	<p>เนื่องจากตำแหน่งกีดขวางทางน้ำของลำน้ำหรือลำเหมืองนี้ไม่สามารถหาขนาดพื้นที่รับน้ำได้ชัดเจนและไม่มีข้อมูลการวัดน้ำ จึงหาอัตราการไหลโดยใช้วิธีของแมนนิ่ง และกำหนดให้มีน้ำไหลเต็มลำน้ำ ในช่วงต้นน้ำก่อนถึงจุดกีดขวาง โดยมีอัตราการไหลสูงสุด = <math>13.24 \text{ m}^3/\text{s}</math></p> <p>ขุดลอกเอาผักตบชวา และวัชพืชออกจากคลองแม่ข่าน้อย และทำการตาดผิวคลองแม่ข่าน้อยให้มีระดับเดียวกันกับระดับที่มีการตาดผิวใต้สะพานทางหลวง ทั้งนี้หากสะพานตัวที่วางจากสะพานทางหลวงไม่ได้ใช้งาน ให้ทำการรื้อถอนสะพานออก เนื่องจากตัวสะพานวางกีดขวางทางน้ำ</p>
