ข้อมูลสภาพปัญหาและแนวทางการแก้ไขปัญหาเบื้องต้นของตำแหน่งการกีดขวางทางน้ำ จังหวัดเชียงใหม่

รหัสตำแหน่งกีดขวางที่: CM0110004001

ชื่อลำน้ำ คลองแม่ข่าน้อย เป็นสาขาของแม่น้ำ แม่่น้ำปิง ประเภทลำน้ำ ลำเหมือง วันที่สำรวจ: 6 สิงหาคม 2564
หมู่บ้าน หมู่ที่ 4 ดอนชัย ตำบล ป่าแดด อำเภอ เมืองเชียงใหม่ จังหวัด เชียงใหม่

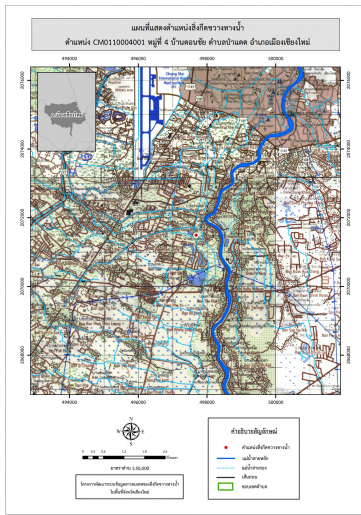
- > โดยธรรมชาติ การทับถมของตะกอน (ลำน้ำต้นเขิน) วัชพืช (ผักตบชวาจำนวนมาก และหญ้าปกคลุมดินบริเวณตลิ่ง) อื่นๆ (ลำเหมืองช่วงโค้ง ซึ่งเป็นลำเหมืองสาขาขนาดใหญ่ไหลลงคลองแม่ข่าน้อยในช่วงนี้)
- > โดยมนุษย์ จาก -

| สภาพปัญหาการกีดขวางทางน้ำ | แนวทางและวิธีการแก้ไขปัญหาเบื้องต้น |
|--|---|
| คลองแม่ข่าน้อยมีลำเหมืองช่วงโค้งไหลเข้ามาเสริม ประกอบกับคลองแม่ข่าน้อยมีผักตบชวา และวัชพืชขึ้นเต็มลำคลอง ทำให้ไม่สามารถระบายน้ำออกจากช่วงตำแหน่งนี้ได้ทัน ทำให้เกิดน้ำไหลเอ่อล้นเข้าท่วมพื้นที่ชุมชนบริเวณนั้น โดยคลองแม่ข่าน้อยผันน้ำมาจากลำคูไหวในเขตเทศบาลนครเชียงใหม่ ก่อนจะไหลผ่านตำบลป่าแดด และตำบลสันผักหวาน อำเภอหางดง | เนื่องจากตำแหน่งกีดขวางทางน้ำของลำน้ำหรือลำเหมืองนี้ไม่สามารถหาขนาดพื้นที่รับน้ำได้ชัดเจนและไม่มีข้อมูลการวัดน้ำ จึงหาอัตราการไหลโดยใช้วิธีของแมนนิ่ง และกำหนดให้มีน้ำไหลเต็มลำน้ำ ในช่วงต้นน้ำก่อนถึงจุดกีดขวาง โดยมีอัตราการไหลสูงสุด = $13.24 \text{ m}^3/\text{s}$ กำจัดวัชพืช ผักตบชวา และตะกอนออกจากคลองแม่ข่าน้อย เพื่อให้สามารถระบายน้ำออกจากตำแหน่งนี้ได้ดีขึ้น |
