ข้อมูลสภาพปัญหาและแนวทางการแก้ไขปัญหาเบื้องต้นของตำแหน่งการกีดขวางทางน้ำ จังหวัดเชียงใหม่

รหัสตำแหน่งกีดขวางที่: CM1201004001

ชื่อลำน้ำ ลำเหมืองป่าจู้ เป็นสาขาของแม่น้ำ ลำเหมืองร่อง/แม่น้ำแม่ขาน/แม่น้ำปิง ประเภทลำน้ำ ลำเหมือง วันที่สำรวจ: 9 สิงหาคม 2564  
หมู่บ้าน หมู่ที่ 4 กิวแลหลวง ตำบล ยุหว่า อำเภอ สันป่าตอง จังหวัด เชียงใหม่

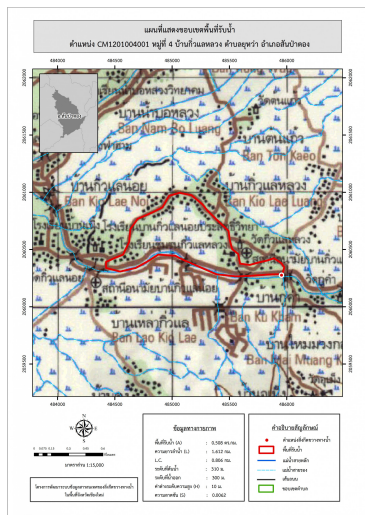
- > โดยธรรมชาติ การทับถมของตะกอน (ลำน้ำตื้นเขิน) วัชพืช (ลำเหมืองมีวัชพืชและตะกอนสะสมตลอดทั้งหน้าตัดจนตื้นเขิน )
- > โดยมนุษย์ จาก ระบบสาธารณสุขโลก: ท่อดลอดถนนที่ตัดลำน้ำมีขนาดเล็กเกินไประบายน้ำหลากไม่ทัน อื่นๆ (ท่อดลอดมีขนาดเล็กจนเกินไป ต้องใช้เครื่องสูบน้ำมาช่วยสูบน้ำออกในทุกๆปี)

สภาพปัญหาการกีดขวางทางน้ำ	แนวทางและวิธีการแก้ไขปัญหาเบื้องต้น
<p>ท่อดลอดถนนทางหลวงชนบทหมายเลข ชม. 5036</p> <p>ไหลลอดถนนและคลองชลประทานเป็นท่อดลอดกลมมีขนาดเส้นผ่านศูนย์กลาง 0.50 m. จำนวน 1 ช่อง</p> <p>ทำให้หน้าตัดการระบายน้ำไม่เพียงพอต่อการระบายน้ำออกจากลำเหมือง และตำแหน่งนี้ มีน้ำที่ระบายมาจากรางระบายถนนไหลเข้ามาเสริมด้วย ประกอบกับลำเหมืองไม่ได้รับการขุดลอก ทำให้มีวัชพืช และตะกอนจนลำเหมืองตื้นเขินมาก ส่งผลให้เมื่อเข้าสู่ช่วงหน้าฝน น้ำจะเอ่อล้นลำเหมืองไหลเข้าท่วมพื้นที่ชุมชนบริเวณนั้น ซึ่งมีทำเลที่อยู่ต่ำกว่าระดับผิวดินทางหลวง ชม. 5036</p> <p>สำหรับในช่วงที่ผ่านมาทางหน่วยงานที่เกี่ยวข้อง ได้นำเครื่องสูบน้ำมาช่วยระบายน้ำออกจากลำเหมือง แต่เป็นเพียงการแก้ไขเบื้องต้นไม่สามารถแก้ไขไม่ให้เป็นพื้นที่เกิดน้ำท่วมได้</p>	<p>ข้อมูลพื้นที่รับน้ำของตำแหน่งที่เกิดปัญหา</p> <p><math>A = 0.51</math> ตารางกิโลเมตร <math>L_0 = 1.61</math> กิโลเมตร <math>H = 10</math> เมตร <math>C = 0.75</math></p> <p><math>tc = 0.36</math> ชั่วโมง <math>I = 93.2</math> มิลลิเมตร อัตราการไหลสูงสุด = <math>0.48 \text{ m}^3/\text{s}</math></p> <p>Return period = 10 ปี</p> <p>รื้อถอนท่อดลอดเดิมออก และเปลี่ยนเป็นท่อดลอดเหลี่ยมที่มีขนาดความกว้าง 1.2 m. ความลึก 1.2 m. จำนวน 1 ช่อง</p> <p>รวมทั้งทำการขุดลอกลำเหมืองป่าจู้ตลอดช่วง</p> <p>ทั้งนี้ท่อดลอดมีขนาดที่เพียงพอต่อปริมาณน้ำที่ต้องการระบาย</p> <p>แต่เนื่องจากมีตำแหน่งที่มีชุมชนอย่างหนาแน่น จึงขยายขนาดเพื่อป้องกันการอุดตันของตะกอน ความลาดชันท้องน้ำ 0.0050</p>
