## ข้อมูลสภาพปัญหาและแนวทางการแก้ไขปัญหาเบื้องต้นของตำแหน่งการกีดขวางทางน้ำ จังหวัดเชียงใหม่

รหัสตำแหน่งกีดขวางที่: CM1201004002

ชื่อลำน้ำ ลำเหมืองแลบ เป็นสาขาของแม่น้ำ ลำเหมืองร่อง/แม่น้ำแม่ขาน/แม่น้ำปิง ประเภทลำน้ำ ลำเหมือง วันที่สำรวจ: 9 สิงหาคม 2564  
หมู่บ้าน หมู่ที่ 4 กิวแลหลวง ตำบล ยุหว่า อำเภอ สันป่าตอง จังหวัด เชียงใหม่

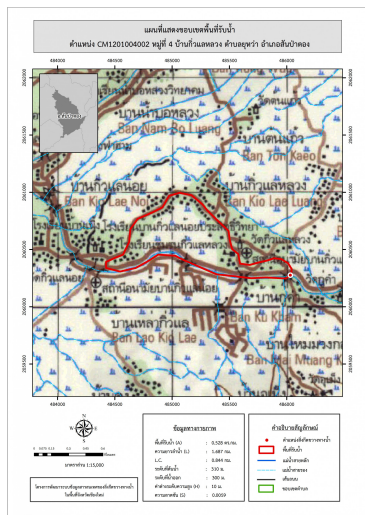
รูปภาพประกอบ

- > โดยธรรมชาติ การทับถมของตะกอน (ลำน้ำต้นเขิน) วัชพืช (ลำเหมืองมีขนาดเล็กมีวัชพืชและตะกอนสะสมอย่างหนาแน่น )
- > โดยมนุษย์ จาก ระบบสาธารณูปโภค: ท่อลอดถนนที่ตัดลำน้ำมีขนาดเล็กเกินไประบายน้ำหลากไม่ทัน

สภาพปัญหาการกีดขวางทางน้ำ	แนวทางและวิธีการแก้ไขปัญหายังเบื้องต้น
<p>ลำเหมืองแลบมีท่อลอดถนนและคลองชลประทาน เป็นท่อลอดกลมมีขนาดเส้นผ่านศูนย์กลาง 0.50 m. จำนวน 1 ช่อง โดยลำเหมืองแลบมีสภาพที่ปกคลุมไปด้วยวัชพืช จนแทบจะมองไม่เห็นเป็นแนวของลำเหมือง อีกทั้งลำเหมืองแลบมีความตื้นเขินด้วย ดังนั้นเมื่อเข้าสู่หน้าฝนจะมีน้ำในลำเหมืองเป็นปริมาณมาก เมื่อไหลมายังตำแหน่งนี้ น้ำจะระบายไม่ทันเนื่องจากท่อลอดกลมมีขนาดหน้าตัดที่เล็กเกินไป ไม่เพียงพอต่อการระบายน้ำ ส่งผลทำให้เกิดน้ำท่วมพื้นที่อาศัยของชาวบ้าน โดยบริเวณที่เกิดน้ำท่วมมีบ้านเรือนที่แออัด</p>	<p>ข้อมูลพื้นที่รับน้ำของตำแหน่งที่เกิดปัญหา A = 0.53 ตารางกิโลเมตร L0 = 1.69 กิโลเมตร H = 10 เมตร C = 0.75 tc = 0.36 ชั่วโมง l = 93.2 มิลลิเมตร อัตราการไหลสูงสุด = 0.48 m<sup>3</sup>/s Return period = 10 ปี</p> <p>รื้อถอนท่อลอดเดิมออก และเปลี่ยนเป็นท่อลอดเหลี่ยมที่มีขนาดความกว้าง 1.2 m. ความลึก 1.2 m. จำนวน 1 ช่อง</p> <p>รวมทั้งทำการขุดลอกลำเหมืองป่าจู้ตลอดช่วง</p> <p>ทั้งนี้ท่อลอดมีขนาดที่เพียงพอต่อปริมาณน้ำที่ต้องการระบาย แต่เนื่องจากมีตำแหน่งที่มีชุมชนอย่างหนาแน่น จึงขยายขนาดเพื่อป้องกันการอุดตันของตะกอน ความลาดชันท้องน้ำ 0.0050</p>
