ข้อมูลสภาพปัญหาและแนวทางการแก้ไขปัญหาเบื้องต้นของตำแหน่งการกีดขวางทางน้ำ จังหวัดเชียงใหม่

รหัสตำแหน่งการกีดขวางทางน้ำ: CM1201004002

ชื่อลำน้ำ ลำเหมืองแลบ เป็นสาขาของแม่น้ำ ลำเหมืองร่อง/แม่น้ำแม่ขาน/แม่น้ำปิง ประเภทลำน้ำ ลำเหมือง วันที่สำรวจ: 9 สิงหาคม 2564
หมู่บ้าน หมู่ที่ 4 กิวแลหลวง ตำบล ยุหว่า อำเภอ สันป่าตอง จังหวัด เชียงใหม่

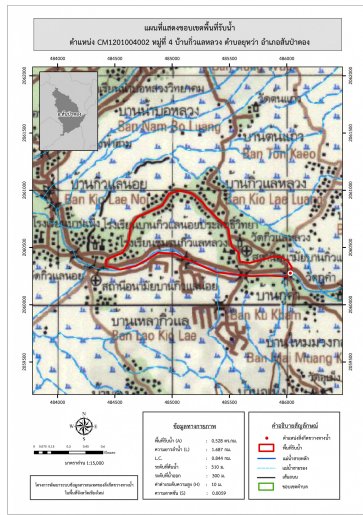
- > โดยธรรมชาติ การทับถมของตะกอน (ลำน้ำตื้นเขิน) วัชพืช (ลำเหมืองมีขนาดเล็กมีวัชพืชและตะกอนสะสมอย่างหนาแน่น)
- > โดยมนุษย์ จาก ระบบสาธารณสุขโลก: ท่อลอดถนนที่ตัดลำน้ำมีขนาดเล็กเกินไประบายน้ำหลากไม่ทัน

สภาพปัญหาการกีดขวางทางน้ำ	แนวทางและวิธีการแก้ไขปัญหาเบื้องต้น
<p>ลำเหมืองแลบมีท่อลอดถนนและคลองชลประทาน เป็นท่อลอดกลมมีขนาดเส้นผ่านศูนย์กลาง 0.50 m. จำนวน 1 ช่อง โดยลำเหมืองแลบมีสภาพที่ปกคลุมไปด้วยวัชพืช จนแทบจะมองไม่เห็นเป็นแนวของลำเหมือง อีกทั้งลำเหมืองแลบมีความตื้นเขินด้วย ดังนั้นเมื่อเข้าสู่หน้าฝนจะมีน้ำในลำเหมืองเป็นปริมาณมาก เมื่อไหลมายังตำแหน่งนี้ น้ำจะระบายไม่ทันเนื่องจากท่อลอดกลมมีขนาดหน้าตัดที่เล็กเกินไป ไม่เพียงพอต่อการระบายน้ำ ส่งผลทำให้เกิดน้ำท่วมพื้นที่อาศัยของชาวบ้าน โดยบริเวณที่เกิดน้ำท่วมมีบ้านเรือนที่แออัด</p>	<p>ข้อมูลพื้นที่รับน้ำของตำแหน่งที่เกิดปัญหา A = 0.53 ตารางกิโลเมตร L0 = 1.69 กิโลเมตร H = 10 เมตร C = 0.75 tc = 0.36 ชั่วโมง l = 93.2 มิลลิเมตร อัตราการไหลสูงสุด = 0.48 m³/s Return period = 10 ปี</p> <p>รื้อถอนท่อลอดเดิมออก และเปลี่ยนเป็นท่อลอดเหลี่ยมที่มีขนาดความกว้าง 1.2 m. ความลึก 1.2 m. จำนวน 1 ช่อง</p> <p>รวมทั้งทำการขุดลอกลำเหมืองป่าจู้ตลอดช่วง ทั้งนี้ท่อลอดมีขนาดที่เพียงพอต่อปริมาณน้ำที่ต้องการระบาย แต่เนื่องจากมีตำแหน่งที่มีชุมชนอย่างหนาแน่น จึงขยายขนาดเพื่อป้องกันการอุดตันของตะกอน ความลาดชันท้องน้ำ 0.0050</p>
