ข้อมูลสภาพปัญหาและแนวทางการแก้ไขปัญหาลำน้ำเบื้องต้นของตำแหน่งการกีดขวางทางน้ำ จังหวัดเชียงใหม่

รหัสตำแหน่งการกีดขวางที่: CM1201004003

ชื่อลำน้ำ ลำเหมืองท่า เป็นสาขาของแม่น้ำ ไหลเข้าพื้นที่นา ประเภทลำน้ำ ลำเหมือง วันที่สำรวจ: 9 สิงหาคม 2564
หมู่บ้าน หมู่ที่ 4 กิวแลหลวง ตำบล ยุหว่า อำเภอ สันป่าตอง จังหวัด เชียงใหม่

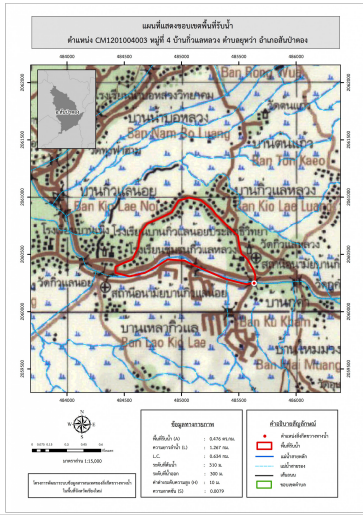
- > โดยธรรมชาติ การทับถมของตะกอน (ลำน้ำตื้นเขิน) วัชพืช (ลำเหมืองท่ามีลักษณะตื้นเขินเนื่องจากมีตะกอนสะสมเยอะ ประกอบกับมีวัชพืชเติบโตตลอดช่วงของลำเหมือง)
- > โดยมนุษย์ จาก ระบบสาธารณูปโภค: ท่อลอดถนนที่ตัดลำน้ำมีขนาดเล็กเกินไประบายน้ำหลากไม่ทัน

สภาพปัญหาการกีดขวางทางน้ำ	แนวทางและวิธีการแก้ไขปัญหาลำน้ำเบื้องต้น
มีท่อลอดถนนทางหลวงชนบทหมายเลข ชม. 5036 เป็นท่อลอดกลมขนาดเส้นผ่านศูนย์กลาง 0.50 m. จำนวน 1 ช่อง เพื่อระบายน้ำออกจากลำเหมืองท่า โดยที่สภาพลำเหมืองมีวัชพืช และตะกอนสะสมเป็นปริมาณมาก จนทำให้ลำเหมืองท่าตื้นเขินอย่างมาก สาเหตุเหล่านี้จึงทำให้การระบายน้ำออกจากลำเหมืองเป็นไปได้อย่างล่าช้า ส่งผลให้ช่วงหน้าฝนพื้นที่ใกล้เคียงลำเหมืองมักเกิดน้ำไหลเข้าท่วม โดยมีบ้านเรือนของชาวบ้านอย่างหนาแน่น	ข้อมูลพื้นที่รับน้ำของตำแหน่งที่เกิดปัญหา A = 0.48 ตารางกิโลเมตร L0 = 1.27 กิโลเมตร H = 10 เมตร C = 0.75 tc = 0.36 ชั่วโมง l = 93.2 มิลลิเมตร อัตราการไหลสูงสุด = 0.48 m ³ /s Return period = 10 ปี รื้อถอนท่อลอดเดิมออก และเปลี่ยนเป็นท่อลอดเหลี่ยมที่มีขนาดความกว้าง 1.2 m. ความลึก 1.2 m. จำนวน 1 ช่อง รวมทั้งทำการขุดลอกลำเหมืองป่าจู้ตลอดช่วง ทั้งนี้ท่อลอดมีขนาดที่เพียงพอต่อปริมาณน้ำที่ต้องการระบาย แต่เนื่องจากมีตำแหน่งที่มีชุมชนอย่างหนาแน่น จึงขยายขนาดเพื่อป้องกันการอุดตันของตะกอน ความลาดชันท้องน้ำ 0.0050
