## ข้อมูลสภาพปัญหาและแนวทางการแก้ไขปัญหาลำน้ำเบื้องต้นของตำแหน่งการกีดขวางทางน้ำ จังหวัดเชียงใหม่

รหัสตำแหน่งการกีดขวางที่: CM1201004003

ชื่อลำน้ำ ลำเหมืองท่า เป็นสาขาของแม่น้ำ ไหลเข้าพื้นที่นา ประเภทลำน้ำ ลำเหมือง วันที่สำรวจ: 9 สิงหาคม 2564  
หมู่บ้าน หมู่ที่ 4 กว๊านหลวง ตำบล ยุหว่า อำเภอ สันป่าตอง จังหวัด เชียงใหม่

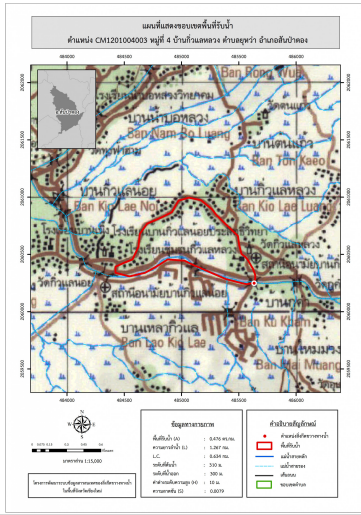
- > โดยธรรมชาติ การทับถมของตะกอน (ลำน้ำตื้นเขิน) วัชพืช (ลำเหมืองท่ามีลักษณะตื้นเขินเนื่องจากมีตะกอนสะสมเยอะ ประกอบกับมีวัชพืชเติบโตตลอดช่วงของลำเหมือง )
- > โดยมนุษย์ จาก ระบบสาธารณูปโภค: ท่อลอดถนนที่ตัดลำน้ำมีขนาดเล็กเกินไประบายน้ำหลากไม่ทัน

สภาพปัญหาการกีดขวางทางน้ำ	แนวทางและวิธีการแก้ไขปัญหาลำน้ำเบื้องต้น
มีท่อลอดถนนทางหลวงชนบทหมายเลข ชม. 5036 เป็นท่อลอดกลมขนาดเส้นผ่านศูนย์กลาง 0.50 m. จำนวน 1 ช่อง เพื่อระบายน้ำออกจากลำเหมืองท่า โดยที่สภาพลำเหมืองมีวัชพืช และตะกอนสะสมเป็นปริมาณมาก จนทำให้ลำเหมืองท่าตื้นเขินอย่างมาก สาเหตุเหล่านี้จึงทำให้การระบายน้ำออกจากลำเหมืองเป็นไปได้อย่างล่าช้า ส่งผลให้ช่วงหน้าฝนพื้นที่ใกล้เคียงลำเหมืองมักเกิดน้ำไหลเข้าท่วม โดยมีบ้านเรือนของชาวบ้านอย่างหนาแน่น	ข้อมูลพื้นที่รับน้ำของตำแหน่งที่เกิดปัญหา A = 0.48 ตารางกิโลเมตร L0 = 1.27 กิโลเมตร H = 10 เมตร C = 0.75 tc = 0.36 ชั่วโมง l = 93.2 มิลลิเมตร อัตราการไหลสูงสุด = 0.48 m <sup>3</sup> /s Return period = 10 ปี รื้อถอนท่อลอดเดิมออก และเปลี่ยนเป็นท่อลอดเหลี่ยมที่มีขนาดความกว้าง 1.2 m. ความลึก 1.2 m. จำนวน 1 ช่อง รวมทั้งทำการขุดลอกลำเหมืองป่าจู้ตลอดช่วง ทั้งนี้ท่อลอดมีขนาดที่เพียงพอต่อปริมาณน้ำที่ต้องการระบาย แต่เนื่องจากมีตำแหน่งที่มีชุมชนอย่างหนาแน่น จึงขยายขนาดเพื่อป้องกันการอุดตันของตะกอน ความลาดชันท้องน้ำ 0.0050
