ข้อมูลสภาพปัญหาและแนวทางการแก้ไขปัญหาเบื้องต้นของตำแหน่งการกีดขวางทางน้ำ จังหวัดเชียงใหม่

รหัสตำแหน่งกีดขวางที่: CM1201004004

ชื่อลำน้ำ ลำเหมืองท่า เป็นสาขาของแม่น้ำ ลำเหมืองเจ้าศรีหมื่น/แม่น้ำแม่ขาน/แม่น้ำปิง ประเภทลำน้ำ ลำเหมือง วันที่สำรวจ: 9 สิงหาคม 2564

หมู่บ้าน หมู่ที่ 4 กิวแลหลวง ตำบล ยุหว่า อำเภอ สันป่าตอง จังหวัด เชียงใหม่

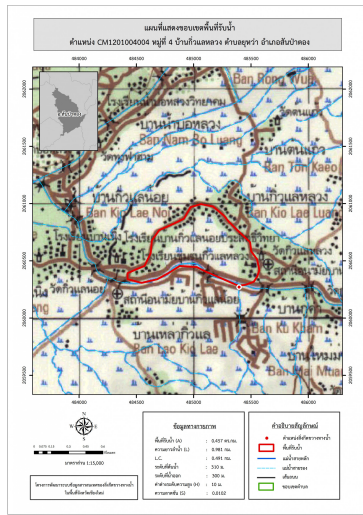
รูปภาพประกอบ

- > โดยธรรมชาติ การทับถมของตะกอน (ลำน้ำต้นเขิน) วัชพืช (ลำเหมืองต้นเขินเนื่องจากมีตะกอน และวัชพืชสะสมอย่างหนาแน่น)
- > โดยมนุษย์ จาก ระบบสาธารณูปโภค: ท่อลอดถนนที่ตัดลำน้ำมีขนาดเล็กเกินไประบายน้ำหลากไม่ทัน

สภาพปัญหาการกีดขวางทางน้ำ	แนวทางและวิธีการแก้ไขปัญหาคือเบื้องต้น
ท่อลอดถนนทางหลวงชนบทหมายเลข ชม. 5036 มีขนาดหน้าตัดที่เล็กเกินไป และมีรางส่งน้ำสำหรับนำน้ำไปใช้ในการทำเกษตรกรรมของชาวลำเหมือง โดยลำเหมืองนี้มีวัชพืช และตะกอนสะสมจนลำเหมืองต้นเขิน สาเหตุเหล่านี้ล้วนทำให้น้ำไหลเอ่อท่วมพื้นที่ได้ ถึงแม้ว่าโดยที่ผ่านมา จะมีน้ำไหลในลำเหมืองสายนี้ไม่เยอะ ดังนั้นหลายๆปีน้ำถึงจะท่วมพื้นที่บริเวณนี้	ข้อมูลพื้นที่รับน้ำของตำแหน่งที่เกิดปัญหา $A = 0.46$ ตารางกิโลเมตร $L0 = 0.98$ กิโลเมตร $H = 10$ เมตร $C = 0.75$ $tc = 0.36$ ชั่วโมง $l = 93.2$ มิลลิเมตร อัตราการไหลสูงสุด = $0.48 \text{ m}^3/\text{s}$ Return period = 10 ปี รื้อถอนท่อลอดเดิมออก และเปลี่ยนเป็นท่อลอดเหลี่ยมที่มีขนาดความกว้าง 1.20 m. ความลึก 1.20 m. จำนวน 1 ช่อง พร้อมกับรื้อถอนเอาระางส่งน้ำที่กีดขวางลำเหมืองออก และหากรางส่งน้ำนี้ยังคงจำเป็นต่อชาวบ้าน ให้ทำระบบส่งน้ำแยกออกจากลำเหมืองเพิ่มขึ้นอีกสาย รวมทั้งขุดลอกเอาตะกอน และวัชพืชออกตลอดช่วงของลำเหมืองด้วย ความลาดชันท้องน้ำ 0.0050
