## ข้อมูลสภาพปัญหาและแนวทางการแก้ไขปัญหาเบื้องต้นของตำแหน่งการกีดขวางทางน้ำ จังหวัดเชียงใหม่

รหัสตำแหน่งกีดขวางที่: CM1201004004

ชื่อลำน้ำ ลำเหมืองท่า เป็นสาขาของแม่น้ำ ลำเหมืองเจ้าศรีหมื่น/แม่น้ำแม่ขาน/แม่น้ำปิง ประเภทลำน้ำ ลำเหมือง วันที่สำรวจ: 9 สิงหาคม 2564

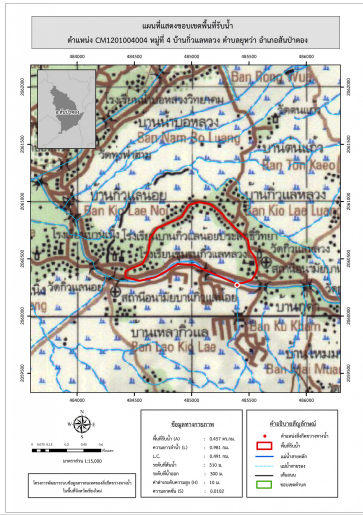
- > โดยธรรมชาติ การทับถมของตะกอน (ลำน้ำต้นเขิน) วัชพืช (ลำเหมืองต้นเขินเนื่องจากมีตะกอน และวัชพืชสะสมอย่างหนาแน่น )
- > โดยมนุษย์ จาก ระบบสาธารณูปโภค: ท่อลอดถนนที่ตัดลำน้ำมีขนาดเล็กเกินไประบายน้ำหลากไม่ทัน

สภาพปัญหาการกีดขวางทางน้ำ	แนวทางและวิธีการแก้ไขปัญหามูลเบื้องต้น
ท่อลอดถนนทางหลวงชนบทหมายเลข ชม. 5036 มีขนาดหน้าตัดที่เล็กเกินไป และมีรางส่งน้ำสำหรับนำน้ำไปใช้ในการทำเกษตรกรรมของชาวลำเหมือง โดยลำเหมืองนี้มีวัชพืช และตะกอนสะสมจนลำเหมืองต้นเขิน สาเหตุเหล่านี้ล้วนทำให้น้ำไหลเอ่อท่วมพื้นที่ได้ ถึงแม้ว่าโดยที่ผ่านมา จะมีน้ำไหลในลำเหมืองสายนี้ไม่เยอะ ดังนั้นหลายๆปีน้ำถึงจะท่วมพื้นที่บริเวณนี้	ข้อมูลพื้นที่รับน้ำของตำแหน่งที่เกิดปัญหา $A = 0.46$ ตารางกิโลเมตร $L0 = 0.98$ กิโลเมตร $H = 10$ เมตร $C = 0.75$ $tc = 0.36$ ชั่วโมง $l = 93.2$ มิลลิเมตร อัตราการไหลสูงสุด = $0.48 \text{ m}^3/\text{s}$ Return period = 10 ปี รื้อถอนท่อลอดเดิมออก และเปลี่ยนเป็นท่อลอดเหลี่ยมที่มีขนาดความกว้าง 1.20 m. ความลึก 1.20 m. จำนวน 1 ช่อง พร้อมกับรื้อถอนเอารางส่งน้ำที่กีดขวางลำเหมืองออก และหากรางส่งน้ำนี้ยังคงจำเป็นต่อชาวบ้าน ให้ทำระบบส่งน้ำแยกออกจากลำเหมืองเพิ่มขึ้นอีกสาย รวมทั้งขุดลอกเอาตะกอน และวัชพืชออกตลอดช่วงของลำเหมืองด้วย ความลาดชันท้องน้ำ 0.0050
