ข้อมูลสภาพปัญหาและแนวทางการแก้ไขปัญหาเบื้องต้นของตำแหน่งการกีดขวางทางน้ำ จังหวัดเชียงใหม่

รหัสตำแหน่งกีดขวางที่: CM1201006001

ชื่อลำน้ำ ลำเหมืองเจ้าศรีหมื่น เป็นสาขาของแม่น้ำ แม่น้ำแม่ขาน/แม่น้ำปิง ประเภทลำน้ำ ลำเหมือง วันที่สำรวจ: 9 สิงหาคม 2564
หมู่บ้าน หมู่ที่ 6 หนองปิ้ง ตำบล ยุหว่า อำเภอ สันป่าตอง จังหวัด เชียงใหม่

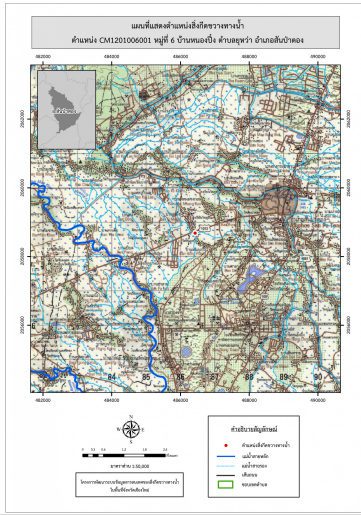
- > โดยธรรมชาติ ตลิ่งพังการกัดเซาะ การทับถมของตะกอน (ลำน้ำตื้นเขิน) วัชพืช (มีตะกอนสะสมอย่างเห็นได้ชัดที่ท้องลำเหมือง และบริเวณท้ายฝายที่กั้นลำเหมือง)
- > โดยมนุษย์ จาก อื่นๆ (ฝายไม่ได้ใช้ประโยชน์ และเก่าเสียหายวางกันอยู่ในลำเหมืองเจ้าศรีหมื่น)

สภาพปัญหาการกีดขวางทางน้ำ	แนวทางและวิธีการแก้ไขปัญหาเบื้องต้น
ลำเหมืองเจ้าศรีหมื่น มีฝายเก่าชำรุดเสียหายทำให้กีดขวางทางน้ำ ส่งผลให้น้ำระบายไม่ทัน น้ำจึงเอ่อท่วมพื้นที่บริเวณนี้	เนื่องจากตำแหน่งกีดขวางทางน้ำของลำน้ำหรือลำเหมืองนี้ไม่สามารถหาขนาดพื้นที่รับน้ำได้ชัดเจนและไม่มีข้อมูลการวัดน้ำ จึงหาอัตราการไหลโดยใช้วิธีของแมนนิ่ง และกำหนดให้น้ำไหลเต็มลำน้ำ ในช่วงต้นน้ำก่อนถึงจุดกีดขวาง โดยใช้อัตราการไหลสูงสุด = $4.66 \text{ m}^3/\text{s}$
	รื้อถอนเอาฝายออก และสร้างฝายใหม่เนื่องจากมีการทำระบบส่งน้ำที่ชาวบ้านยังคงจำเป็นต้องใช้ประโยชน์
