ข้อมูลสภาพปัญหาและแนวทางการแก้ไขปัญหาเบื้องต้นของตำแหน่งการกีดขวางทางน้ำ จังหวัดเชียงใหม่

รหัสตำแหน่งกีดขวางที่: CM0111003001

ชื่อลำน้ำ ลำเหมืองกลาง เป็นสาขาของแม่น้ำ
 ลำเหมืองพญาคำ/ลำเหมืองหลวง/แม่น้ำแม่กวง/แม่น้ำปิง
 ประเภทลำน้ำ ลำเหมือง วันที่สำรวจ: 6 สิงหาคม 2564
 หมู่บ้าน หมู่ที่ 3 เสาหิน ตำบล นองหอย อำเภอ เมืองเชียงใหม่ จังหวัด เชียงใหม่

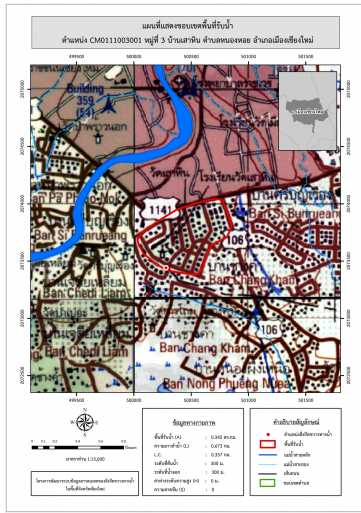
รูปภาพประกอบ

- > โดยธรรมชาติ การทับถมของตะกอน (ลำน้ำต้นเขิน) วัชพืช (บางช่วงของลำเหมืองมีวัชพืช และเนื่องจากมีการรูกล้าทำให้มีการสะสมของตะกอน)
- > โดยมนุษย์ จาก อื่นๆ (มีการรูกล้าจากอาคารที่อยู่อาศัยของชาวบ้าน)

สภาพปัญหาการกีดขวางทางน้ำ	แนวทางและวิธีการแก้ไขปัญหาเบื้องต้น
<p>ลำเหมืองมีสภาพถูกรูกล้า</p> <p>จากที่อยู่อาศัยของชาวบ้านตลอดแนวของลำเหมืองตั้งแต่พิกัดจุดเริ่มต้น 500296 2073469 47Q</p> <p>มีการรูกล้าในลักษณะสร้างที่อยู่อาศัยคร่อมลำเหมืองไปจนถึงจุดสิ้นสุดการรูกล้าพิกัด 500828 2073342 47Q แต่ลำเหมืองยังคงไหลต่อเข้าไปในพื้นที่เอกชน (เชียงใหม่ 89 พลาซ่า)</p> <p>โดยสภาพของลำเหมืองได้ทำเป็นแบบท่อดวางเหลี่ยมปิดทับด้วยฝวคอนกรีต ซึ่งมีขนาดหน้าตัดการระบายน้ำเพียงพอแล้ว</p> <p>สาเหตุที่มีการรูกล้าเนื่องจากเมื่อในอดีตลำเหมืองนี้เป็นลำเหมืองเพื่อผันน้ำนำไปใช้ในการทำเกษตรกรรม แต่ในปัจจุบันนั้นมีการเปลี่ยนสภาพการใช้พื้นที่โดยมีอาคารบ้านเรือนเกิดขึ้นอย่างต่อเนื่อง</p> <p>แต่จุดประสงค์ของลำเหมืองนี้กลับกลายเป็นลำเหมืองเสียน้ำเพื่อระบายน้ำออกจากพื้นที่ในปัจจุบัน</p>	<p>ข้อมูลพื้นที่รับน้ำของตำแหน่งที่เกิดปัญหา</p> <p>$A = 0.34$ ตารางกิโลเมตร $L0 = 0.67$ กิโลเมตร $H = -$ เมตร $C = 0.8$</p> <p>$tc = 0.47$ ชั่วโมง $I = 94.44$ มิลลิเมตร อัตราการไหลสูงสุด = $1.08 \text{ m}^3/\text{s}$</p> <p>Return period = 10 ปี</p> <hr/> <p>ควบคุมปริมาณน้ำที่ไหลเข้าท่อดวางกลม</p> <p>สำหรับส่วนที่เป็นรางระบายน้ำตาดฝวคอนกรีต</p> <p>ควรทำการขุดลอกรางระบายตลอดช่วง</p> <p>ทั้งนี้ด้านท้ายน้ำที่เป็นรางระบายความกว้าง 2.0 m. ความลึก 2.0 m. มีขนาดเพียงพอแล้ว</p>
