## ข้อมูลสภาพปัญหาและแนวทางการแก้ไขปัญหาเบื้องต้นของตำแหน่งการกีดขวางทางน้ำ จังหวัดเชียงใหม่

รหัสตำแหน่งการกีดขวางทางน้ำ: CM0111007001

ชื่อลำน้ำ ลำเหมืองโค้ง เป็นสาขาของแม่น้ำ  
 ลำเหมืองพญาคำ/ลำเหมืองหลวง/แม่น้ำแม่กวง/แม่น้ำปิง  
 ประเภทลำน้ำ ลำเหมือง วันที่สำรวจ: 6 สิงหาคม 2564  
 หมู่บ้าน หมู่ที่ 7 ชัยพฤกษ์ ตำบล นองหอย อำเภอ เมืองเชียงใหม่ จังหวัด เชียงใหม่

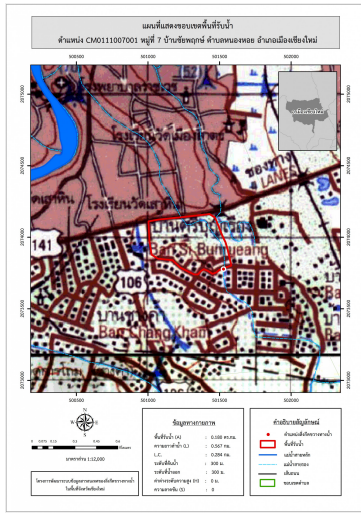
# รูปภาพประกอบ

- > โดยธรรมชาติ การทับถมของตะกอน (ลำน้ำต้นเขิน) วัชพืช (มีวัชพืชขึ้นอย่างหนาแน่นในช่วงที่เป็นลำเหมืองดิน และมีตะกอนสะสม )
- > โดยมนุษย์ จาก สิ่งปฏิกูล

สภาพปัญหาการกีดขวางทางน้ำ	แนวทางและวิธีการแก้ไขปัญหาเบื้องต้น
ลำเหมืองโค้งมีการทำเป็นวางระบายคาดมิวคอนกรีตรูปตัวยู มีความกว้าง 2.0 m. ความลึก 2.0 m. (ช่วงเริ่มต้นหมู่บ้านชัยพฤกษ์และบ้านสันป่าเสียดมีการคาดมิว) ในบางช่วงที่ไหลผ่านหมู่บ้านไม่ได้ทำการคาดมิวยังคงเป็นผิวดิน (ช่วงกลางของลำเหมือง) สำหรับลำเหมืองโค้งมีจุดเริ่มต้นที่พิกัด 501535 2073791 47Q บริเวณซอย 6 หมู่บ้านชัยพฤกษ์ และไหลออกลำเหมืองพญาคำที่พิกัด 502186 2073211 47Q ทำให้ตำแหน่งที่ไม่ได้มีการคาดมิวคอนกรีต ลำเหมืองโค้งมีวัชพืชขึ้นเต็มลำเหมือง และมีตะกอนสะสมเป็นปริมาณมากเนื่องจากเครื่องจักรไม่สามารถทำการขุดลอก ได้ ทั้งนี้ขนาดของลำเหมืองที่มีการคาดมิว มีขนาดหน้าตัดที่เหมาะสมแล้ว ทั้งนี้ลำเหมืองโค้งเริ่มต้นมาตั้งแต่แขวงกาวิละ ไหลอ้อมเคหะเอื้ออาทรนองหอย แล้วลอดใต้ถนนมิตรภาพไหลมายังเขตพื้นที่ของตำบลนองหอย	ข้อมูลพื้นที่รับน้ำของตำแหน่งที่เกิดปัญหา $A = 0.18$ ตารางกิโลเมตร $L_0 = 0.57$ กิโลเมตร $H = -$ เมตร $C = 0.7$ $t_c = 0.43$ ชั่วโมง $I = 84.49$ มิลลิเมตร อัตราการไหลสูงสุด = $2.96 \text{ m}^3/\text{s}$ Return period = 10 ปี  ช่วงของลำเหมืองโค้งที่ไม่ได้คาดมิวคอนกรีต ควรทำเป็นวางระบายน้ำเปิดขนาดความกว้าง 2.0 m. ความลึก 2.0 m. และหมั่นตรวจสอบพร้อมทั้งกำจัดสิ่งปฏิกูลในลำเหมือง
