ข้อมูลสภาพปัญหาและแนวทางการแก้ไขปัญหาเบื้องต้นของตำแหน่งการกีดขวางทางน้ำ จังหวัดเชียงใหม่

รหัสตำแหน่งการกีดขวางที่: CM0104002001

ชื่อลำน้ำ ลำเหมืองถนนสุขเกษม เป็นสาขาของแม่น้ำ ลำเหมืองลำคูไหว/คลองแม่ข้า/แม่น้ำปิง ประเภทลำน้ำ ลำเหมือง

วันที่สำรวจ: 31 สิงหาคม 2564

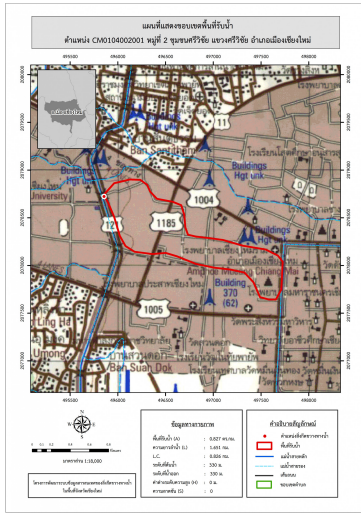
- > โดยธรรมชาติ การทับถมของตะกอน (ลำน้ำต้นเขิน) ลำน้ำคดเคี้ยวมาก วัชพืช (ช่วงของลำเหมืองที่เป็นดิน มีวัชพืชขึ้นอย่างหนาแน่น ประกอบกับมีตะกอนสะสมเป็นปริมาณมากที่ท้องลำเหมือง)
- > โดยมนุษย์ จาก ระบบสาธารณสุข: ท่อลอดถนนที่ตัดลำน้ำมีขนาดเล็กเกินไประบายน้ำหลากไม่ทัน วางท่อตามแนวลำน้ำทดแทนลำน้ำเดิม อื่นๆ (ท่อที่วางลอดถนน และวางตามแนวลำเหมืองเดิมมีขนาดแตกต่างกันไป แต่เล็กกว่าขนาดของลำเหมืองเดิม)

<p>ลำเหมืองมีการวางท่อลอดขนาดไม่เหมาะสม มีลักษณะการรับน้ำที่ระบายจากพื้นที่ชุมชนไหลลงลำเหมือง โดยลำเหมืองที่ไหลผ่านแต่ละซอยจะมีท่อลอด มีทิศทางการไหลจากฝั่งตอຍสุเทพ ไหลไปจนบรรจบกับท่อระบายน้ำที่พิกัด 496524 2078595 47Q ไหลระบายไปตามถนนนิมานเหมินท์จนระบายลงลำเหมืองเส้นที่ไหลผ่านโรงเรียน วัดโนนพ่ายัพ ที่พิกัด 497634 2077456 47Q โดยลักษณะของท่อระบายน้ำจะขยายขนาดใหญ่ขึ้นตามปริมาณน้ำที่ได้รับ ดังนั้นเมื่อท่อระบายเส้นเดียวถนนนิมานเหมินท์รับน้ำที่ระบายมาแต่ละซอย ท่อจะมีขนาดใหญ่ขึ้น</p>	<p>ข้อมูลพื้นที่รับน้ำของตำแหน่งที่เกิดปัญหา A = 0.83 ตารางกิโลเมตร L0 = 1.65 กิโลเมตร H = - เมตร C = 0.75 tc = 0.54 ชั่วโมง l = 88.05 มิลลิเมตร อัตราการไหลสูงสุด = 2.79 m³/s Return period = 10 ปี</p>
<p>แต่ทั้งนี้ตำแหน่งที่มีปัญหานี้เกิดจากท่อลอดถนนในแต่ละซอยที่ลำเหมืองไหลผ่าน มีขนาดเล็กเกินไปไม่เหมาะสม และที่จุดไหลออกท่อระบายเส้นเดียวถนนนิมานเหมินท์ เป็นท่อกลมขนาดเส้นผ่านศูนย์กลาง 0.40 m. ซึ่งมีขนาดเล็กกว่าลำเหมืองมาก ทำให้น้ำไหลเอ่อล้นในซอยสุขเกษมเนื่องจากน้ำที่ระบายออกจากลำเหมืองไม่ทัน อีกทั้งในบางช่วงลำเหมืองคับแคบ ทางหน่วยงานที่เกี่ยวข้องไม่สามารถเข้าไปขุดลอกลำเหมืองได้ ทำให้ลำเหมืองมีลักษณะตื้นเขิน</p>	<p>ลำเหมืองควรทำเป็นรางลาดผิวด้วยคอนกรีตตลอดช่วงที่ไหลผ่านชุมชน และเนื่องจากมีการอาศัยที่แออัดตลอดช่วงที่ลำเหมืองไหลผ่าน ทำให้ลำเหมืองไม่สามารถขยายหน้าตัดได้ ทั้งนี้ตำแหน่งที่มีการวางท่อลอดเมื่อมีถนนตัดผ่าน ควรขยายโครงสร้างการระบายน้ำตำแหน่งเหล่านี้ให้ใหญ่ขึ้น โดยการเปลี่ยนเป็นท่อลอดเหลี่ยมขนาดความกว้าง 1.5 m. ความลึก 1.5 m. จำนวน 1 ช่อง สำหรับท่อลอดกลมขนาดเส้นผ่านศูนย์กลาง 0.40 m. ที่วางตามแนวถนนสุขเกษม ควรเปลี่ยนเป็นท่อลอดกลมขนาดเส้นผ่านศูนย์กลาง 1.0 m. จำนวน 1 ช่อง ความลาดชันท้องน้ำ 0.0020</p>
