ข้อมูลสภาพปัญหาและแนวทางการแก้ไขปัญหาเบื้องต้นของตำแหน่งการกีดขวางทางน้ำ จังหวัดเชียงใหม่

รหัสตำแหน่งการกีดขวางที่: CM0104002001

ชื่อลำน้ำ ลำเหมืองถนนสุขเกษม เป็นสาขาของแม่น้ำ ลำเหมืองลำคูไหว/คลองแม่ข้า/แม่น้ำปิง ประเภทลำน้ำ ลำเหมือง

วันที่สำรวจ: 31 สิงหาคม 2564

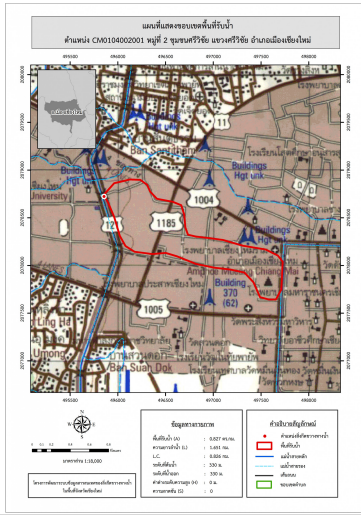
<p>ลำเหมืองมีการวางท่อลอดขนาดไม่เหมาะสม มีลักษณะการรับน้ำที่ระบายจากพื้นที่ชุมชนไหลลงลำเหมือง โดยลำเหมืองที่ไหลผ่านแต่ละซอยจะมีท่อลอด มีทิศทางการไหลจากฝั่งตอสุเทพ ไหลไปจนบรรจบกับท่อระบายน้ำที่พิกัด 496524 2078595 47Q ไหลระบายไปตามถนนนิมานเหมินท์จนระบายลงลำเหมืองเส้นที่ไหลผ่านโรงเรียน วัดโนนพ่ายพ ที่พิกัด 497634 2077456 47Q โดยลักษณะของท่อระบายน้ำจะขยายขนาดใหญ่ขึ้นตามปริมาณน้ำที่ได้รับ ดังนั้นเมื่อท่อระบายเส้นเดียวถนนนิมานเหมินท์รับน้ำที่ระบายมาแต่ละซอย ท่อจะมีขนาดใหญ่ขึ้น</p>	<p>ข้อมูลพื้นที่รับน้ำของตำแหน่งที่เกิดปัญหา A = 0.83 ตารางกิโลเมตร L0 = 1.65 กิโลเมตร H = - เมตร C = 0.75 tc = 0.54 ชั่วโมง l = 88.05 มิลลิเมตร อัตราการไหลสูงสุด = 2.79 m³/s Return period = 10 ปี</p>
<p>แต่ทั้งนี้ตำแหน่งที่มีปัญหานี้เกิดจากท่อลอดถนนในแต่ละซอยที่ลำเหมืองไหลผ่าน มีขนาดเล็กเกินไปไม่เหมาะสม และที่จุดไหลออกท่อระบายเส้นเดียวถนนนิมานเหมินท์ เป็นท่อกลมขนาดเส้นผ่านศูนย์กลาง 0.40 m. ซึ่งมีขนาดเล็กกว่าลำเหมืองมาก ทำให้น้ำไหลเอ่อล้นในซอยสุขเกษมเนื่องจากน้ำที่ระบายออกจากลำเหมืองไม่ทัน อีกทั้งในบางช่วงลำเหมืองคับแคบ ทางหน่วยงานที่เกี่ยวข้องไม่สามารถเข้าไปขุดลอกลำเหมืองได้ ทำให้ลำเหมืองมีลักษณะตื้นเขิน</p>	<p>ลำเหมืองควรทำเป็นรางลาดผิวด้วยคอนกรีตตลอดช่วงที่ไหลผ่านชุมชน และเนื่องจากมีการอาศัยที่แออัดตลอดช่วงที่ลำเหมืองไหลผ่าน ทำให้ลำเหมืองไม่สามารถขยายหน้าตัดได้ ทั้งนี้ตำแหน่งที่มีการวางท่อลอดเมื่อมีถนนตัดผ่าน ควรขยายโครงสร้างการระบายน้ำตำแหน่งเหล่านี้ให้ใหญ่ขึ้น โดยการเปลี่ยนเป็นท่อลอดเหลี่ยมขนาดความกว้าง 1.5 m. ความลึก 1.5 m. จำนวน 1 ช่อง สำหรับท่อลอดกลมขนาดเส้นผ่านศูนย์กลาง 0.40 m. ที่วางตามแนวถนนสุขเกษม ควรเปลี่ยนเป็นท่อลอดกลมขนาดเส้นผ่านศูนย์กลาง 1.0 m. จำนวน 1 ช่อง ความลาดชันท้องน้ำ 0.0020</p>
