## ข้อมูลสภาพปัญหาและแนวทางการแก้ไขปัญหาเบื้องต้นของตำแหน่งการกีดขวางทางน้ำ จังหวัดเชียงใหม่

รหัสตำแหน่งกีดขวางที่: CM1911012001

ชื่อลำน้ำ ลำเหมืองเภาไร เป็นสาขาของแม่น้ำ คลองชลประทานสายหลัก/แม่น้ำปิง ประเภทลำน้ำ ลำเหมือง วันที่สำรวจ: 5 สิงหาคม 2564  
หมู่บ้าน หมู่ที่ 12 ตำบล ตำบล สันทราย อำเภอ สารภี จังหวัด เชียงใหม่

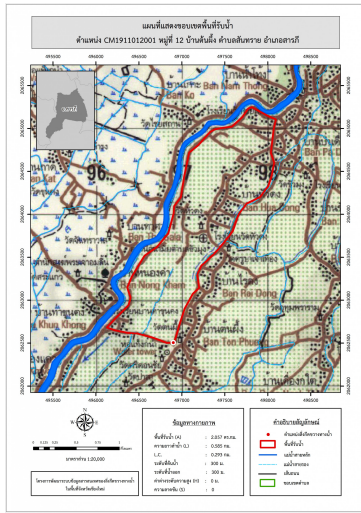
&gt; โดยธรรมชาติ การทับถมของตะกอน (ลำน้ำต้นเขิน) วัชพืช (ลำเหมืองเภาไรมีวัชพืชเติบโตตลอดช่วง พร้อมกับมีตะกอนสะสม )

&gt; โดยมนุษย์ จาก ระบบสาธารณูปโภค: ท่อลอดถนนที่ตัดลำน้ำมีขนาดเล็กเกินไประบายน้ำหลากไม่ทัน

สภาพปัญหาการกีดขวางทางน้ำ	แนวทางและวิธีการแก้ไขปัญหาเบื้องต้น
ลำเหมืองเภาไรมีการทำเป็นท่อลอดเพื่อเข้าบ้านเรือนของชาวบ้าน ตั้งแต่จุดเริ่มต้นลำเหมือง (หลังวัดต้นฝิ่ง) ที่พิกัด 496912 2062506 47Q ไปจนถึงจุดสิ้นสุดลำเหมือง ซึ่งเป็นจุดที่ลำเหมืองเภาไรไหลลงคลองชลประทานสายหลักที่พิกัด 496377 2058304 47Q ตลอดช่วงดังกล่าวนี้ จะมีท่อลอดที่มีขนาดเล็กกว่าขนาดหน้าตัดของลำเหมือง ทำให้ไม่สามารถระบายน้ำออกจากลำเหมืองได้ทัน น้ำจึงเอ่อไหลเข้าท่วมพื้นที่ของชาวบ้านละแวกนั้น	ข้อมูลพื้นที่รับน้ำของตำแหน่งที่เกิดปัญหา A = 2.06 ตารางกิโลเมตร L0 = 0.58 กิโลเมตร H = - เมตร C = 0.36 tc = 1.22 ชั่วโมง l = 64.39 มิลลิเมตร อัตราการไหลสูงสุด = 5.3 m <sup>3</sup> /s Return period = 10 ปี เปลี่ยนท่อลอดตลอดช่วงดังกล่าว เป็นท่อลอดเหลี่ยมที่มีขนาดเท่ากับลำเหมือง โดยการเปลี่ยนเป็นท่อลอดเหลี่ยมขนาดความกว้าง 1.8 m. ความลึก 1.8 m. จำนวน 2 ช่อง พร้อมกับการขุดลอกลำเหมือง เพื่อกำจัดวัชพืชและตะกอนออกจากลำเหมือง ความลาดชันท้องน้ำ 0.0020
