## ข้อมูลสภาพปัญหาและแนวทางการแก้ไขปัญหาเบื้องต้นของตำแหน่งการกีดขวางทางน้ำ จังหวัดเชียงใหม่

รหัสตำแหน่งกีดขวางที่: CM0103019001

ชื่อลำน้ำ ท่อระบายน้ำถนนสุริยวงษ์-  
ถนนราชเชียงใหม่เป็นสาขาของแม่น้ำ  
ลำเหมืองลำคูไหว/คลองแม่ข่า/แม่น้ำปิงวันที่สำรวจ: 31 สิงหาคม  
ประเภทลำน้ำ ลำเหมือง  
2564

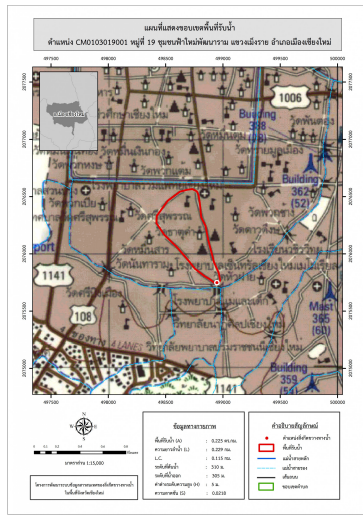
ความยาวของช่วงลำน้ำที่เกิดปัญหา เป็นจุดระยะ 10 -1000 เมตร การตาดมของลำน้ำ ตาดม  
วัสดุที่ใช้ตาดมของลำน้ำ  
มีช่วงท่อลอดกลมคอนกรีต  
ระบายลงลำเหมืองตาดมคอนกรีต  
ก่อนจะไหลลงลำเหมืองลำคูไหว  
ลักษณะความเสียหาย น้ำท่วม ระดับ มาก  
ความถี่ที่เกิดความเสียหาย ทุกปี  
ระดับความเสี่ยง มาก

- > โดยธรรมชาติ การทับถมของตะกอน (ลำน้ำตื้นเขิน)
- > โดยมนุษย์ จาก ระบบสาธารณสุขโลก: ท่อลอดถนนที่ตัดลำน้ำมีขนาดเล็กเกินไประบายน้ำหลากไม่ทัน  
อื่นๆ (ท่อลอดถนนถนนสุริยวงษ์-ราชเชียงใหม่ มีขนาดเล็กเกินไป)

สภาพปัญหาการกีดขวางทางน้ำ	แนวทางและวิธีการแก้ไขปัญหายังเบื้องต้น
พื้นที่บริเวณภาคประตูก้อม มีสภาพพื้นที่เป็นแอ่งกระทะและมีชุมชนอาศัยอย่างหนาแน่น ประกอบกับพื้นที่อยู่ต่ำกว่าคลองแม่ข่าและลำคูไหว ทำให้ช่วงน้ำหลากเมื่อมีน้ำไหลเออะในคลองแม่ข่าและลำคูไหว จะหนุนให้การระบายน้ำออกจากพื้นที่ภาคประตูก้อมเป็นไปได้ช้า จนส่งผลให้ระบายไม่ทันเกิดน้ำเอ่อล้นเข้าท่วมพื้นที่บริเวณนั้น ถึงแม้ว่าในเบื้องต้นทางหน่วยงานที่เกี่ยวข้องจะได้มีการวางบิ๊ม เพื่อช่วยสูบน้ำระบายแล้วแต่ก็ยังไม่เพียงพอ	ข้อมูลพื้นที่รับน้ำของตำแหน่งที่เกิดปัญหา $A = 0.22$ ตารางกิโลเมตร $L0 = 0.23$ กิโลเมตร $H = 5$ เมตร $C = 0.8$ $tc = 0.19$ ชั่วโมง $l = 157.6$ มิลลิเมตร อัตราการไหลสูงสุด = $2.04 \text{ m}^3/\text{s}$ Return period = 20 ปี การแก้ปัญหาสามารถทำได้ด้วยการติดตั้งเครื่องสูบน้ำประสิทธิภาพสูง หรือเพิ่มจำนวนเครื่องให้มากขึ้นจากที่มีอยู่เดิม แล้วทำการปิดล้อมพื้นที่ไม่ให้มีน้ำไหลเข้ามาเสริมจากพื้นที่ภายนอก ทั้งนี้เนื่องจากภาคประตูก้อมเป็นพื้นที่เศรษฐกิจสำคัญ จึงควรมีการทำเป็นอุโมงค์ส่งน้ำ เพื่อระบายน้ำให้ไหลลงแม่น้ำปิง
