ข้อมูลสภาพปัญหาและแนวทางการแก้ไขปัญหาเบื้องต้นของตำแหน่งการกีดขวางทางน้ำ จังหวัดเชียงใหม่

รหัสตำแหน่งกีดขวางที่: CM0103019001

ชื่อลำน้ำ ท่อระบายน้ำถนนสุริยวงษ์- เป็นสาขาของแม่น้ำ วันที่สำรวจ: 31 สิงหาคม
 ถนนราชเชียงใหม่ ลำเหมืองลำคูไหล/คลองแม่ข่า/แม่น้ำปิง ประเภทลำน้ำ ลำเหมือง 2564
 หมู่บ้าน หมู่ที่ 19 ชุมชนฟ้าใหม่พัฒนาราม ตำบล แขวงเม็ງราย อำเภอ เมืองเชียงใหม่ จังหวัด เชียงใหม่

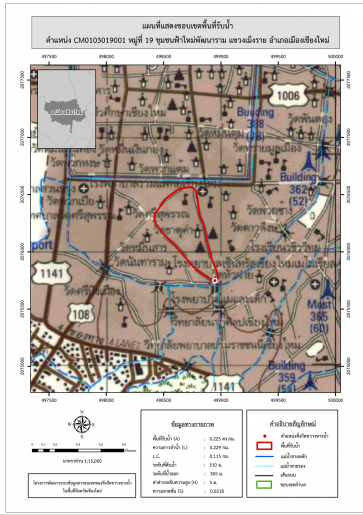
- > โดยธรรมชาติ การทับถมของตะกอน (ลำน้ำตื้นเขิน)
- > โดยมนุษย์ จาก ระบบสาธารณสุขโลก: ท่อลอดถนนที่ตัดลำน้ำมีขนาดเล็กเกินไประบายน้ำหลากไม่ทัน อื่นๆ (ท่อลอดถนนถนนสุริยวงษ์-ราชเชียงใหม่ มีขนาดเล็กเกินไป)

สภาพปัญหาการกีดขวางทางน้ำ	แนวทางและวิธีการแก้ไขปัญหาเบื้องต้น
พื้นที่บริเวณภาคประตูก้อม มีสภาพพื้นที่เป็นแอ่งกระทะและมีชุมชนอาศัยอย่างหนาแน่น ประกอบกับพื้นที่อยู่ต่ำกว่าคลองแม่ข่าและลำคูไหล ทำให้ช่วงน้ำหลากเมื่อมีน้ำไหลเออะในคลองแม่ข่าและลำคูไหล จะหนุนให้การระบายน้ำออกจากพื้นที่ภาคประตูก้อมเป็นไปได้ช้า จนส่งผลให้ระบายไม่ทันเกิดน้ำเอ่อล้นเข้าท่วมพื้นที่บริเวณนั้น ถึงแม้ว่าในเบื้องต้นทางหน่วยงานที่เกี่ยวข้องจะได้มีการวางบ่ยม เพื่อช่วยสูบน้ำระบายแล้วแต่ก็ยังไม่เพียงพอ	ข้อมูลพื้นที่รับน้ำของตำแหน่งที่เกิดปัญหา $A = 0.22$ ตารางกิโลเมตร $L0 = 0.23$ กิโลเมตร $H = 5$ เมตร $C = 0.8$ $tc = 0.19$ ชั่วโมง $l = 157.6$ มิลลิเมตร อัตราการไหลสูงสุด = $2.04 \text{ m}^3/\text{s}$ Return period = 20 ปี การแก้ปัญหาสามารถทำได้ด้วยการติดตั้งเครื่องสูบน้ำประสิทธิภาพสูง หรือเพิ่มจำนวนเครื่องให้มากขึ้นจากที่มีอยู่เดิม แล้วทำการปิดล้อมพื้นที่ไม่ให้มีน้ำไหลเข้ามาเสริมจากพื้นที่ภายนอก ทั้งนี้เนื่องจากภาคประตูก้อมเป็นพื้นที่เศรษฐกิจสำคัญ จึงควรมีการทำเป็นอุโมงค์ส่งน้ำ เพื่อระบายน้ำให้ไหลลงแม่น้ำปิง
