ข้อมูลสภาพปัญหาและแนวทางการแก้ไขปัญหาเบื้องต้นของตำแหน่งการกีดขวางทางน้ำ จังหวัดเชียงใหม่

รหัสตำแหน่งกีดขวางที่: CM0112002001

ชื่อลำน้ำ ลำเหมืองสาธารณะ เป็นสาขาของแม่น้ำ ลำเหมืองสูง/แม่น้ำแม่สะลาบ/แม่น้ำแม่กวง/แม่น้ำปิง ประเภทลำน้ำ ลำเหมือง วันที่สำรวจ: 10 สิงหาคม 2564

หมู่บ้าน หมู่ที่ 2 ศรีบัวเงิน ตำบล ท่าศาลา อำเภอ เมืองเชียงใหม่ จังหวัด เชียงใหม่

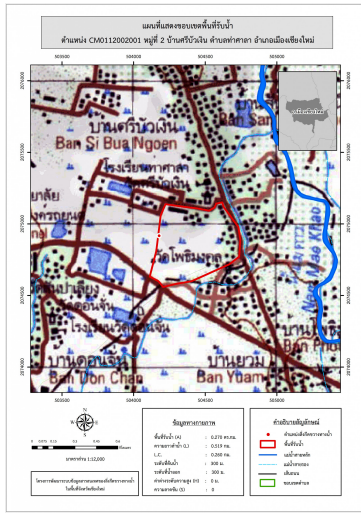
- > โดยธรรมชาติ การทับถมของตะกอน (ลำน้ำต้นเขิน) วัชพืช (ลำเหมืองมีตะกอนสะสม ทั้งช่วงที่เป็นการวางท่อทดแทนลำน้ำเดิม ช่วงที่เป็นรางระบายน้ำลาดผิวคอนกรีต และช่วงที่เป็นลำเหมืองผิวดิน )
- > โดยมนุษย์ จาก ระบบสาธารณสุข: ท่อลอดถนนที่ตัดลำน้ำมีขนาดเล็กเกินไประบายน้ำหลากไม่ทัน  
อื่นๆ (ลำเหมืองขาดหาย มีการวางท่อลอดแต่มีระดับสูงกว่าระดับของท้องลำเหมือง (หน้าหมู่บ้านลัดดารมย์) และมีช่วงที่ท่อลอดเข้าหมู่บ้านภาวิไลล์มีขนาดเล็กเกินไป น้ำมักจะเอ่อล้นฝาท่อระบาย)

<p>ลำเหมืองสาธารณะประโยชน์ ไหลลอดใต้ถนนทางหลวงหมายเลข ชม. 3029 แล้วมีแนวการไหลผ่านหมู่บ้านภาวิไลร์มีลักษณะเป็นรางระบายน้ำลาดผิวคอนกรีตรูปตัวยู (บางช่วงลอดใต้ซอยเข้าหมู่บ้าน โดยมีการทำบ่อพักไว้ ซึ่งที่ผ่านมาน้ำในลำเหมืองมักจะเอ่อล้นบ่อพัก) จากนั้นลำเหมืองจะไหลลงมาผ่านหมู่บ้านลัดดารมย์ โดยลอดใต้ทางเข้าหมู่บ้าน ซึ่งที่พิกัด 504188 2074910 47Q ลำเหมืองขาดหายไป โดยมีการทำท่อลอดกลมขนาดเส้นผ่านศูนย์กลาง 1.2 m. จำนวน 1 ช่อง เพื่อรับน้ำมาจากลำเหมือง</p>	<p>ข้อมูลพื้นที่รับน้ำของตำแหน่งที่เกิดปัญหา A = 0.27 ตารางกิโลเมตร L0 = 0.52 กิโลเมตร H = - เมตร C = 0.75 tc = 0.6 ชั่วโมง l = 76.87 มิลลิเมตร อัตราการไหลสูงสุด = 2.02 m<sup>3</sup>/s Return period = 10 ปี</p>
<p>แต่มีตำแหน่งการวางที่หน้าตัดของท่อระบายน้ำเกือบจะขนานกับทิศทางการไหล ของลำเหมือง และท่อลอดวางระดับสูงกว่าที่องลำเหมือง ส่งผลให้บริเวณนี้น้ำจะท่วมขังพื้นที่และเน่าเสีย จากนั้นลำเหมืองจะไหลต่อไปผ่านหมวดการทางเชียงใหม่ (สี่แยกศรีบัวเงินพัฒนา) แล้วไหลลอดถนนทางหลวงหมายเลข 1317 (ถนนเส้นไปอำเภอแม่ออน) ผ่านท่อลอดกลมขนาดเส้นผ่านศูนย์กลาง 1.0 m. จำนวน 1 ช่อง โดยสุดท้ายจะไหลบรรจบกับลำเหมืองงู</p>	<p>ขุดลอกลำเหมือง กำจัดวัชพืช และตะกอนออกจากลำเหมือง ทั้งนี้ควรมีการเพิ่มท่อลอดกลมขนาดเส้นผ่านศูนย์กลาง 1.2 m. อีก 1 ช่อง ความลาดชันท้องน้ำ 0.0020</p>
