ข้อมูลสภาพปัญหาและแนวทางการแก้ไขปัญหาเบื้องต้นของตำแหน่งการกีดขวางทางน้ำ จังหวัดเชียงใหม่

รหัสตำแหน่งกีดขวางที่: CM0112002002

หมู่บ้าน หมู่ที่ 2 ศรีบัวเงิน ตำบล ท่าศาลา อำเภอ เมืองเชียงใหม่ จังหวัด เชียงใหม่

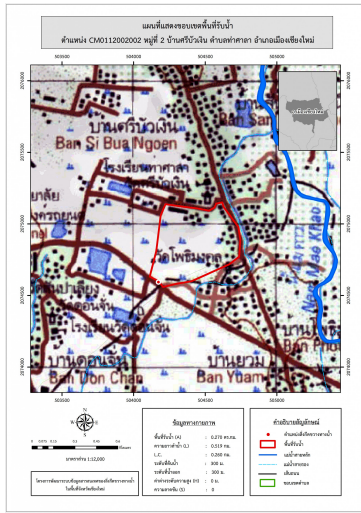
- > โดยธรรมชาติ การทับถมของตะกอน (ลำน้ำตื้นเขิน) วัชพืช (ลำเหมืองมีพืชเติบโตเต็มตลิ่ง และมีตะกอนสะสมตลอดช่วง )
- > โดยมนุษย์ จาก ระบบสาธารณูปโภค: ถนนขวางทางน้ำ ท่อลอดถนนที่ตัดลำน้ำมีขนาดเล็กเกินไประบายน้ำหลากไม่ทัน อื่นๆ (ท่อลอดถนนมีขนาดเล็กเกินไป เนื่องจากรับน้ำที่ระบายมาจากพื้นที่ 1 ใน 4 ส่วนของตำบลท่าศาลา)

สภาพปัญหาการกีดขวางทางน้ำ	แนวทางและวิธีการแก้ไขปัญหาเบื้องต้น
<p>ท่อลอดถนนรับน้ำจากหลายเส้นทาง โดยมีลำเหมืองไหลระบายลงตำแหน่งนี้ผ่านท่อลอดกลมขนาดเส้นผ่านศูนย์กลาง 1.0 m. จำนวน 1 ช่อง และไหลลอดใต้ถนนระบายต่อไปยังลำเหมืองอีกฟากของถนน ผ่านท่อลอดกลมขนาดเส้นผ่านศูนย์กลาง 1.0 m. จำนวน 1 ช่อง และมีน้ำระบายจากลำเหมืองข้างถนน ไหลลงมารวมกับท่อลอดกลมนี้ด้วย ซึ่งท่อลอดเหล่านี้มีตำแหน่งอยู่ที่สี่แยกศรีบัวเงินพัฒนา(ลอดใต้ถนนหมายเลข 1317) ทำให้ท่อลอดกลมนี้เล็กเกินไปไม่สามารถระบายน้ำออกจากจุดนี้ได้ทัน</p>	<p>ข้อมูลพื้นที่รับน้ำของตำแหน่งที่เกิดปัญหา  <math>A = 0.27</math> ตารางกิโลเมตร <math>L0 = 0.52</math> กิโลเมตร <math>H = -</math> เมตร <math>C = 0.7</math>  <math>tc = 0.68</math> ชั่วโมง <math>I = 76.87</math> มิลลิเมตร อัตราการไหลสูงสุด = <math>4.04 \text{ m}^3/\text{s}</math>                      Return period = 10 ปี</p> <p>เปลี่ยนจากท่อลอดกลมเป็นท่อลอดเหลี่ยม ที่มีขนาดความกว้าง 2.1 m. ความลึก 2.1 m. จำนวน 2 ช่อง และควรทำการกำจัดวัชพืชออกจากลำเหมืองทุกสายด้วย ทั้งนี้ท่อลอดนี้มีตำแหน่งที่สำคัญ เนื่องจากอยู่บริเวณแยกศรีบัวเงินพัฒนา จึงออกแบบให้มีขนาดที่ขยายขึ้น เมื่อเทียบกับปริมาณน้ำที่ไหลผ่าน เพื่อป้องกันการสะสมของตะกอนและการเจริญเติบโตของชุมชนในอนาคต ความลาดชันท้องน้ำ 0.0020</p>
