ข้อมูลสภาพปัญหาและแนวทางการแก้ไขปัญหาเบื้องต้นของตำแหน่งการกีดขวางทางน้ำ จังหวัดเชียงใหม่

รหัสตำแหน่งกีดขวางที่: CM0112004001

หมู่บ้าน หมู่ที่ 4 ตอนจันพัฒนา ตำบล ท่าศาลา อำเภอ เมืองเชียงใหม่ จังหวัด เชียงใหม่

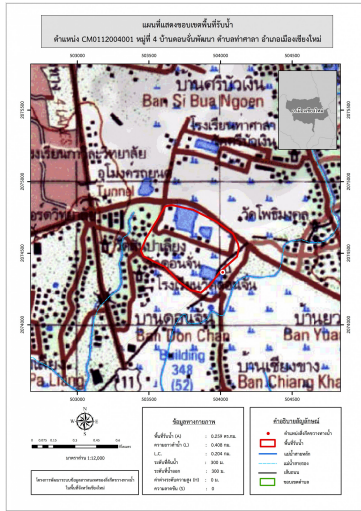
ลำเหมืองมีลักษณะปกคลุมด้วยผิวดิน ก่อนจะไหลเข้าท่อลอดคอนกรีต แล้วไหลลงลำเหมืองที่เป็นลำเหมืองดิน

ลักษณะความเสียหาย น้ำท่วม ระดับ น้อย

- > โดยธรรมชาติ การทับถมของตะกอน (ลำน้ำต้นเขิน) วัชพืช (ลำเหมืองมีการสะสมของวัชพืช และตะกอนตลอดช่วง)
- > โดยมนุษย์ จาก ระบบสาธารณสุข: วางท่อตามแนวลำน้ำทดแทนลำน้ำเดิม

สภาพปัญหาการกีดขวางทางน้ำ	แนวทางและวิธีการแก้ไขปัญหabeื้องต้น
<p>ที่พิกัด 504032 2074362 47Q มีลำเหมืองสภาพเดิม (ลำเหมืองดิน) ไหลเข้าท่อลอดกลมขนาดเส้นผ่านศูนย์กลาง 1.20 m. จำนวน 1 ช่อง ซึ่งท่อลอดนี้วางท่อลอด มีระดับสูงกว่า ระดับของท้องลำเหมือง และสภาพของลำเหมืองหลังจากจุดนี้</p> <p>เป็นการวางท่อกลมขนาดเส้นผ่านศูนย์กลาง 1.0 m.</p> <p>วางทดแทนตามแนวลำเหมืองเดิม</p> <p>ซึ่งมีขนาดหน้าตัดการระบายน้ำที่เล็กกว่าขนาดหน้าตัดของลำเหมือง โดยลำเหมืองที่เป็นพื้นผิวดินนั้น มีวัชพืช และตะกอนสะสมที่ท้องลำเหมือง ทำให้ลำเหมืองต้นเขิน ส่งผลให้มีน้ำเอ่อล้นท่วมพื้นที่บริเวณนั้นทุกปี</p>	<p>ข้อมูลพื้นที่รับน้ำของตำแหน่งที่เกิดปัญหา</p> <p>A = 0.26 ตารางกิโลเมตร L0 = 0.41 กิโลเมตร H = - เมตร C = 0.6</p> <p>tc = 0.61 ชั่วโมง l = 82 มิลลิเมตร อัตราการไหลสูงสุด = 2.48 m³/s</p> <p>Return period = 10 ปี</p> <p>ขุดลอกลำเหมือง และเพิ่มท่อลอดกลมขนาด 1.2 m. อีก 1 ช่อง</p> <p>ตลอดช่วงที่มีการวางท่อทดแทนลำเหมือง และทำบ่อพักเป็นช่วงๆ เพื่อการกำจัดตะกอนและขยะออกจากลำเหมือง ความลาดชันท้องน้ำ 0.0020</p>
