ข้อมูลสภาพปัญหาและแนวทางการแก้ไขปัญหาเบื้องต้นของตำแหน่งการกีดขวางทางน้ำ จังหวัดเชียงใหม่

รหัสตำแหน่งกีดขวางที่: CM0103019002

ชื่อลำน้ำ ท่อลอดถนนนันทาราม 5ก

วันที่สำรวจ: 31 สิงหาคม
2564

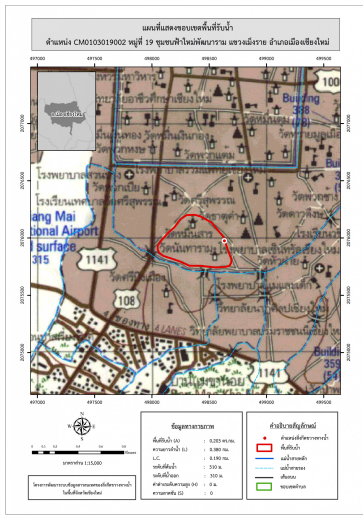
รูปภาพประกอบ

ลักษณะความเสียหาย น้ำท่วม ระดับ มาก
ความถี่ที่เกิดความเสียหาย
ทุกปี
ระดับความเสี่ยง มาก

- > โดยธรรมชาติ การทับถมของตะกอน (ลำน้ำตื้นเขิน)
- > โดยมนุษย์ จาก ระบบสาธารณสุขภาค: ท่อลอดถนนที่ตัดลำน้ำมีขนาดเล็กเกินไประบายน้ำหลากไม่ทัน

สภาพปัญหาการกีดขวางทางน้ำ	แนวทางและวิธีการแก้ไขปัญหาคือเบื้องต้น
พื้นที่บริเวณภาคประตูก้อม มีสภาพพื้นที่เป็นแอ่งกระทะและมีชุมชนอาศัยอย่างหนาแน่น ประกอบกับพื้นที่อยู่ต่ำกว่าคลองแม่ข่าและลำคูไหว่ ทำให้ช่วงน้ำหลากเมื่อมีน้ำไหลเออะในคลองแม่ข่าและลำคูไหว่ จะหนุนให้การระบายน้ำออกจากพื้นที่ภาคประตูก้อมเป็นไปได้ช้า จนส่งผลให้ระบายไม่ทันเกิดน้ำเอ่อล้นเข้าท่วมพื้นที่บริเวณนั้น ถึงแม้ว่าในเบื้องต้นทางหน่วยงานที่เกี่ยวข้องจะได้มีการวางบิ๊ม เพื่อช่วยระบายแล้วแต่ก็ยังไม่เพียงพอ	ข้อมูลพื้นที่รับน้ำของตำแหน่งที่เกิดปัญหา A = 0.2 ตารางกิโลเมตร L0 = 0.38 กิโลเมตร H = - เมตร C = 0.8 tc = 0.47 ชั่วโมง l = 106.83 มิลลิเมตร อัตราการไหลสูงสุด = 2.9 m ³ /s Return period = 20 ปี การแก้ปัญหาสามารถทำได้ด้วยการติดตั้งเครื่องสูบน้ำประสิทธิภาพสูง หรือเพิ่มจำนวนเครื่องให้มากขึ้นจากที่มีอยู่เดิม แล้วทำการปิดล้อมพื้นที่ไม่ให้มีน้ำไหลเข้ามาเสริมจากพื้นที่ภายนอก ทั้งนี้เนื่องจากภาคประตูก้อมเป็นพื้นที่เศรษฐกิจสำคัญ จึงควรมีการทำเป็นอุโมงค์ส่งน้ำ เพื่อระบายน้ำให้ไหลลงแม่น้ำปิง
