ข้อมูลสภาพปัญหาและแนวทางการแก้ไขปัญหาเบื้องต้นของตำแหน่งการกีดขวางทางน้ำ จังหวัดเชียงใหม่

รหัสตำแหน่งกีดขวางทางน้ำ: CM0112003001

ชื่อลำน้ำ ลำเหมืองหลวง เป็นสาขาของแม่น้ำ แม่น้ำแม่กวง/แม่น้ำปิง ประเภทลำน้ำ ลำเหมือง วันที่สำรวจ: 10 สิงหาคม 2564
หมู่บ้าน หมู่ที่ 3 ดอนจัน ตำบล ท่าศาลา อำเภอ เมืองเชียงใหม่ จังหวัด เชียงใหม่

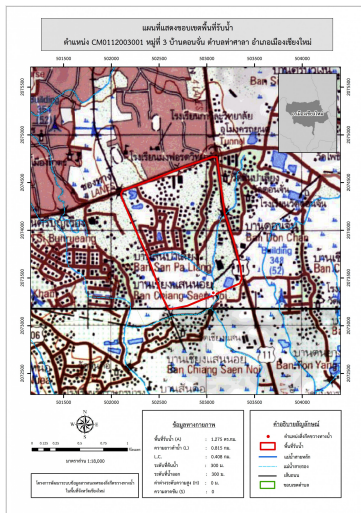
- > โดยธรรมชาติ การทับถมของตะกอน (ลำน้ำตื้นเขิน) วัชพืช (พืชผิวน้ำลอยเต็มลำเหมืองหลวง และมีตะกอนสะสมตลอดช่วง)
- > โดยมนุษย์ จาก ระบบสาธารณสุขโลก: ท่อลอดถนนที่ตัดลำน้ำมีขนาดเล็กเกินไประบายน้ำหลากไม่ทัน

ระดับการกีดขวาง ปานกลาง คิดเป็น 30-70%

สภาพปัญหาการกีดขวางทางน้ำ	แนวทางและวิธีการแก้ไขปัญหาคือ
ลำเหมืองหลวงมีขนาดความกว้าง 10.0 m. ความลึก 3.0 m. ไหลตลอดใต้ถนนทางหลวงหมายเลข ชม. 3029 ผ่านท่อลอดกลมที่มีขนาดเส้นผ่านศูนย์กลาง 1.0 m. จำนวน 2 ช่อง ทำหน้าที่ระบายน้ำออกจากลำเหมือง และมีท่อลอดกลมขนาดเส้นผ่านศูนย์กลาง 1.0 m. จำนวน 2 ช่อง ไหลระบายลงลำเหมืองหลวง ประกอบกับลำเหมืองหลวงมีฝักตบขวา และวัชพืชเติบโตเต็มลำเหมือง ดังนั้นสาเหตุเหล่านี้ทำให้น้ำระบายออกจากลำเหมืองหลวงไม่ทัน ส่งผลให้น้ำไหลเอ่อล้นเข้าท่วมบริเวณนั้น	ข้อมูลพื้นที่รับน้ำของตำแหน่งที่เกิดปัญหา $A = 1.27$ ตารางกิโลเมตร $L0 = 0.82$ กิโลเมตร $H = -$ เมตร $C = 0.7$ $tc = 0.63$ ชั่วโมง $l = 76.37$ มิลลิเมตร อัตราการไหลสูงสุด = $9.47 \text{ m}^3/\text{s}$ Return period = 20 ปี
	เปลี่ยนขนาดของท่อลอดที่ทำหน้าที่ระบายน้ำออกจากลำเหมือง ไหลตลอดใต้ถนนทางหลวง เป็นสะพานข้ามลำเหมือง เนื่องจากในช่วงตำแหน่งนี้ลำเหมืองมีความกว้างที่เยอะ ดังนั้นจึงควรเปลี่ยนเป็นท่อลอดเหลี่ยมขนาดความกว้าง 2.4 m. ความลึก 2.4 m. จำนวน 2 ช่อง ซึ่งพื้นที่รับน้ำนี้มีค่าปริมาณน้ำเยอะ เนื่องจากพื้นที่ผิวดินส่วนใหญ่ไม่ใช่ผิวดิน ความลาดชันท้องน้ำ 0.0050
