ข้อมูลสภาพปัญหาและแนวทางการแก้ไขปัญหาเบื้องต้นของตำแหน่งการกีดขวางทางน้ำ จังหวัดเชียงใหม่

รหัสตำแหน่งกีดขวางที่: CM0112004002

ชื่อลำน้ำ ลำเหมืองหลวง เป็นสาขาของแม่น้ำ แม่น้ำแม่กวง/แม่น้ำปิง ประเภทลำน้ำ ลำเหมือง วันที่สำรวจ: 10 สิงหาคม 2564
หมู่บ้าน หมู่ที่ 4 ดอนจันพัฒนา ตำบล ท่าศาลา อำเภอ เมืองเชียงใหม่ จังหวัด เชียงใหม่

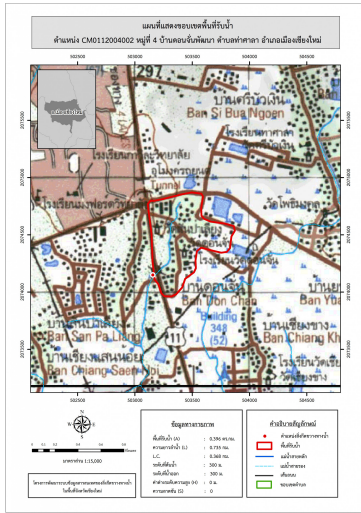
- > โดยธรรมชาติ การทับถมของตะกอน (ลำน้ำต้นเขิน) วัชพืช (ลำเหมืองหลวงมีวัชพืช และมีตะกอนสะสมเป็นปริมาณมาก)
- > โดยมนุษย์ จาก ระบบสาธารณูปโภค: สะพานมีหน้าตัดแคบเกินไป หรือมีตอม่อมากเกินไปในช่วงฤดูน้ำหลากระบายไม่ทัน
อื่นๆ (ท้องสะพานสูงกว่าท้องลำเหมือง น้ำด้านเหนือก่อนที่จะไหลลงมาต้องสะสมจนมีระดับที่สูงถึงจะสามารถไหลผ่านเข้ามาได้)

ระดับการกีดขวาง มาก คิดเป็น มากกว่า 70%

สภาพปัญหาการกีดขวางทางน้ำ	แนวทางและวิธีการแก้ไขปัญหาเบื้องต้น
สะพานข้ามลำเหมืองหลวง มีระดับผิวดินใต้ท้องสะพานสูงกว่าระดับของท้องลำเหมือง มีวัชพืชขึ้นเต็มลำเหมืองทั้งด้านเหนือน้ำและด้านท้ายน้ำ ประกอบกับมีเสาไฟฟ้าที่วางอยู่กึ่งกลางลำเหมือง ทำให้ตอม่อสะพาน และเสาไฟฟ้าดักจับสิ่งปฏิกูลต่างๆที่พัดพามาตามลำเหมือง สิ่งต่างๆเหล่านี้ล้วนเป็นสาเหตุให้เกิดการกีดขวางทางน้ำ ส่งผลให้น้ำระบายออกจากลำเหมืองได้ช้า	ข้อมูลพื้นที่รับน้ำของตำแหน่งที่เกิดปัญหา A = 0.4 ตารางกิโลเมตร L0 = 0.74 กิโลเมตร H = - เมตร C = 0.65 tc = 0.48 ชั่วโมง I = 121.69 มิลลิเมตร อัตราการไหลสูงสุด = 4.54 m ³ /s Return period = 50 ปี ขุดลอกลำเหมืองตลอดช่วง ให้มีระดับท้องลำเหมืองที่สอดคล้องกัน กำจัดวัชพืชออกจากลำเหมือง พร้อมทั้งหมั่นตรวจสอบสิ่งปฏิกูลที่มาติดตอม่อสะพานช่วงหน้าฝน เพื่อไม่ให้กีดขวางทางน้ำ
