ข้อมูลสภาพปัญหาและแนวทางการแก้ไขปัญหาลำน้ำเบื้องต้นของตำแหน่งการกีดขวางทางน้ำ จังหวัดเชียงใหม่

รหัสตำแหน่งกีดขวางที่: CM0112004003

ชื่อลำน้ำ ลำเหมืองสาธารณะ เป็นสาขาของแม่น้ำ ลำเหมืองหลวง/แม่น้ำแม่กวง/แม่น้ำปิง ประเภทลำน้ำ ลำเหมือง วันที่สำรวจ: 10 สิงหาคม 2564
หมู่บ้าน หมู่ที่ 4 ดอนจันพัฒนา ตำบล ท่าศาลา อำเภอ เมืองเชียงใหม่ จังหวัด เชียงใหม่

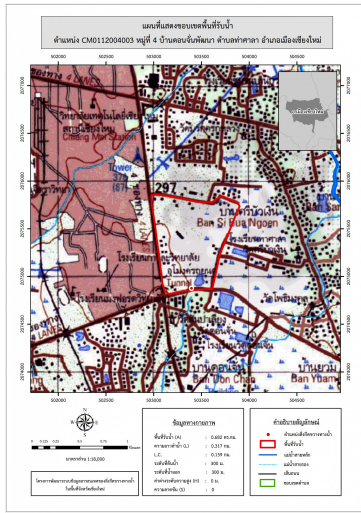
- > โดยธรรมชาติ การทับถมของตะกอน (ลำน้ำต้นเขิน) วัชพืช (ลำเหมืองช่วงที่ไม่มีการคาดผิว มีวัชพืชและตะกอนสะสมเป็นปริมาณมาก)
- > โดยมนุษย์ จาก ระบบสาธารณสุขโลก: ท่อลอดถนนที่ตัดลำน้ำมีขนาดเล็กเกินไประบายน้ำหลากไม่ทัน วางท่อตามแนวลำน้ำทดแทนลำน้ำเดิม

สภาพปัญหาการกีดขวางทางน้ำ	แนวทางและวิธีการแก้ไขปัญหาลำน้ำเบื้องต้น
<p>ลำเหมืองไหลลอดผ่านแยกตอนจันด้วยท่อลอดกลมขนาดเส้นผ่านศูนย์กลาง 1.0 m. จำนวน 1 ช่อง ระยะทางประมาณ 100.0 m. (ตามแนวของลำเหมืองเดิม)</p> <p>โดยลำเหมืองด้านเหนือน้ำมีความกว้างของท้องน้ำถึง 4.0 m. ความลึก 2.0 m. ความลาดชันของตลิ่ง 1:1.5 ลำเหมืองนี้ไหลไปเข้าสู่เขตของหมู่ที่ 4 บ้านดอนจันพัฒนา</p> <p>โดยมีลักษณะเป็นรางระบายน้ำตลิ่งคอนกรีตรูปตัวยูตลอดช่วงที่ไหลในเขตหมู่ที่ 4 และไหลลอดใต้ถนนทางหลวงหมายเลข 11 (ถนนสายเชียงใหม่-ลำปาง) มีสะพานสร้างเพื่อข้ามลำเหมือง</p> <p>หลังจากนั้นลำเหมืองก็ยังคงทำเป็นรางระบายตลิ่งคอนกรีตรูปตัวยูด้วยระยะทาง 350.0 m. ไปจนถึงสุดเขตพื้นที่ของหมู่บ้านดีเออบาน่า ทั้งนี้ท่อลอดถนนแยกตอนจันมีขนาดที่เล็กกว่าขนาดของลำเหมือง ส่งผลให้น้ำมักจะเอ่อล้นไหลท่วมพื้นที่บริเวณนี้</p>	<p>ข้อมูลพื้นที่รับน้ำของตำแหน่งที่เกิดปัญหา</p> <p>$A = 0.68$ ตารางกิโลเมตร $L_0 = 0.32$ กิโลเมตร $H = -$ เมตร $C = 0.6$</p> <p>$tc = 0.46$ ชั่วโมง $I = 72.72$ มิลลิเมตร อัตราการไหลสูงสุด = $2.67 \text{ m}^3/\text{s}$</p> <p>Return period = 20 ปี</p> <p>เปลี่ยนจากท่อลอดกลม เป็นท่อลอดเหลี่ยมที่มีขนาดความกว้าง 1.8 m. ความลึก 1.8 m. จำนวน 2 ช่อง พร้อมกับการกำจัดสิ่งกีดขวางตลอดช่วง ทั้งนี้ปกติลำเหมืองมักจะพัดพาเอาตะกอนมาสะสมอย่างหนาแน่น จึงเพิ่มขนาดของท่อลอดเพื่อป้องกันการอุดตันของตะกอน ความลาดชันท้องน้ำ 0.0020</p>
