ข้อมูลสภาพปัญหาและแนวทางการแก้ไขปัญหาลำบากเบื้องต้นของตำแหน่งการกีดขวางทางน้ำ จังหวัดเชียงใหม่

รหัสตำแหน่งการกีดขวางที่: CM0103006001

ชื่อลำน้ำ คลองแม่ข่าน้อย เป็นสาขาของแม่น้ำ แม่ข่าน้อย ประเภทลำน้ำ ลำเหมือง วันที่สำรวจ: 31 สิงหาคม 2564
หมู่บ้าน หมู่ที่ 6 ชุมชนวัดศรีปิงเมือง ตำบล แขวงเม็ງราย อำเภอ เมืองเชียงใหม่ จังหวัด เชียงใหม่

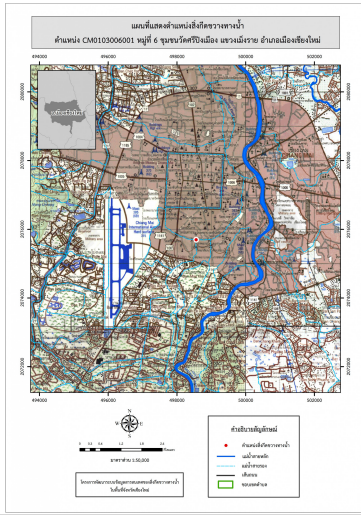
รูปภาพประกอบ

- > โดยธรรมชาติ การทับถมของตะกอน (ลำน้ำต้นเขิน) วัชพืช (มีวัชพืชและตะกอนสะสมที่ท้องคลองแม่ข่าน้อยเป็นปริมาณมาก)
- > โดยมนุษย์ จาก อื่นๆ (ประตูน้ำมีลักษณะโครงสร้างไม่เหมาะสมกับสภาพพื้นที่จริง(ขนาดของช่องเปิดเล็กเกินไป))

สภาพปัญหาการกีดขวางทางน้ำ	แนวทางและวิธีการแก้ไขปัญหาลำบากเบื้องต้น
คลองแม่ข่าน้อยมีประตูน้ำควบคุมปริมาณน้ำจากลำเหมืองลำคูไหว มีลักษณะเป็นผนังคอนกรีตมีบานประตูน้ำ 2 บาน โดยช่องเปิดทำเป็นหน้าตัดกลมขนาดเส้นผ่านศูนย์กลาง 0.40 m. จำนวน 2 ช่อง ซึ่งทั้งนี้คลองแม่ข่าน้อยมีตะกอนสะสมจนตื้นเขิน ประกอบกับโครงสร้างของประตูระบายน้ำที่ไม่เหมาะสม ทำให้เมื่อมีน้ำจากลำคูไหวไหลเข้ามาเยาะ น้ำจะเอ่อล้นตลิ่งเขาไปด้านข้างของผนังประตูน้ำ ทำให้น้ำไหลเอ่อล้นบริเวณนั้น	เนื่องจากตำแหน่งการกีดขวางทางน้ำของลำน้ำหรือลำเหมืองนี้ไม่สามารถหาขนาดพื้นที่รับน้ำได้ชัดเจนและไม่มีข้อมูลการวัดน้ำ จึงหาอัตราการไหลโดยวิธีของแมนนิ่ง และกำหนดให้น้ำไหลเต็มลำน้ำ ในช่วงต้นน้ำก่อนถึงจุดกีดขวาง โดยมีอัตราการไหลสูงสุด = $13.24 \text{ m}^3/\text{s}$
	รื้อถอนโครงสร้างประตูน้ำออก และทำการออกแบบประตูน้ำใหม่ที่สามารถควบคุมปริมาณน้ำได้ ไม่ก่อให้เกิดน้ำท่วมในพื้นที่ พร้อมกับการกำจัดสิ่งกีดขวางในลำน้ำที่สามารถเข้าถึงได้ เนื่องจากมีแนวการไหลผ่านพื้นที่ชุมชนเมืองที่หนาแน่นตลอดช่วง
