## ข้อมูลสภาพปัญหาและแนวทางการแก้ไขปัญหาเบื้องต้นของตำแหน่งการกีดขวางทางน้ำ จังหวัดเชียงใหม่

รหัสตำแหน่งกีดขวางที่: CM0112002003

ชื่อลำน้ำ ลำเหมืองเสียน้ำ เป็นสาขาของแม่น้ำ ลำเหมืองไม่ทราบชื่อ/แม่น้ำแม่กวง ประเภทลำน้ำ ลำเหมือง วันที่สำรวจ: 10 สิงหาคม 2564  
หมู่บ้าน หมู่ที่ 2 ศรีบัวเงิน ตำบล ท่าศาลา อำเภอ เมืองเชียงใหม่ จังหวัด เชียงใหม่

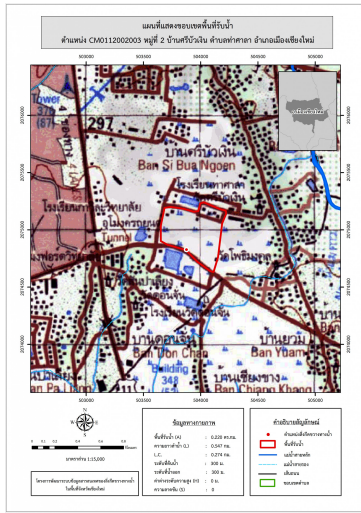
- > โดยธรรมชาติ การทับถมของตะกอน (ลำน้ำต้นเขิน) วัชพืช (ลำเหมืองช่วงที่ไหลผ่านหน้าพรอมเมนาดา มีวัชพืชทั้งชนิดผิวน้ำ และพืชตลิ่งเติบโตเต็มลำเหมือง ส่วนด้านท้ายน้ำไหลลงลำเหมืองหลวง ก็มีวัชพืชผิวน้ำหนาแน่น )
- > โดยมนุษย์ จาก ระบบสาธารณสุขโลก: ท่อลอดถนนที่ตัดลำน้ำมีขนาดเล็กเกินไประบายน้ำหลากไม่ทัน

สภาพปัญหาการกีดขวางทางน้ำ	แนวทางและวิธีการแก้ไขปัญหาเบื้องต้น
<p>ท่อระบายน้ำออกจากลำเหมืองหน้าพรอมเมนาดา เป็นท่อลอดกลมมีขนาดเส้นผ่านศูนย์กลาง 1.0 m. จำนวน 1 ช่อง ระยะการวางท่อลอด 40.0 m. ลอดใต้ถนนทางหลวงหมายเลข 1317 (เส้นแยกดอนจั่น-แยกศรีบัวเงินพัฒนา)</p> <p>โดยไหลลงลำเหมืองหลวงในเขตพื้นที่หมู่ 4 บ้านดอนจั่นพัฒนา ซึ่งมีขนาดหน้าตัดการระบายน้ำที่เล็กเกินไป และลำเหมืองมีวัชพืชขึ้นเต็มตลอดทั้งหน้าตัด ทำให้ไม่สามารถระบายน้ำออกจากลำเหมืองได้ทัน</p>	<p>ข้อมูลพื้นที่รับน้ำของตำแหน่งที่เกิดปัญหา A = 0.22 ตารางกิโลเมตร LO = 0.55 กิโลเมตร H = - เมตร C = 0.6 tc = 0.46 ชั่วโมง l = 72.72 มิลลิเมตร อัตราการไหลสูงสุด = 1.2 m<sup>3</sup>/s Return period = 10 ปี</p> <p>เปลี่ยนจากท่อลอดกลมเป็นท่อลอดเหลี่ยม ที่มีขนาดความกว้าง 1.5 m. ความลึก 1.5 m. จำนวน 1 ช่อง ความลาดชันท้องน้ำ 0.0020</p>
