ข้อมูลสภาพปัญหาและแนวทางการแก้ไขปัญหาลำน้ำเบื้องต้นของตำแหน่งการกีดขวางทางน้ำ จังหวัดเชียงใหม่

รหัสตำแหน่งการกีดขวางทางน้ำ: CM0104001002

ชื่อลำน้ำ ลำเหมืองถนนลิโรรส เป็นสาขาของแม่น้ำ ลำเหมืองไหลเข้าสู่เขตกองบิน 41 ประเภทลำน้ำ ลำเหมือง วันที่สำรวจ: 2 กันยายน 2564
หมู่บ้าน หมู่ที่ 1 ชุมชนสวนดอก ตำบล แขวงศรีวิชัย อำเภอ เมืองเชียงใหม่ จังหวัด เชียงใหม่

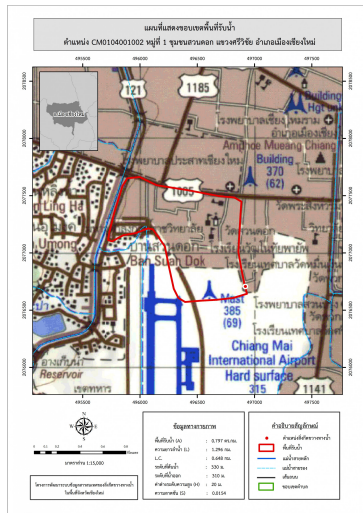
ความยาวของช่วงลำน้ำที่เกิดปัญหา เป็นจุดระยะ น้อยกว่า 10 เมตร การตาดผิวของลำน้ำ ตาดผิว วัสดุที่ใช้ตาดผิวของลำน้ำ
ลักษณะความเสียหาย น้ำท่วม ระดับ มาก ความถี่ที่เกิดความเสียหาย ทุกปี ระดับความเสี่ยง มาก ลำเหมืองมีการตาดผิวคอนกรีตรูปตัวยู

- > โดยธรรมชาติ การทับถมของตะกอน (ลำน้ำตื้นเขิน)
- > โดยมนุษย์ จาก ระบบสาธารณสุขโลก: ท่อลอดถนนที่ตัดลำน้ำมีขนาดเล็กเกินไประบายน้ำหลากไม่ทัน

สภาพปัญหาการกีดขวางทางน้ำ	แนวทางและวิธีการแก้ไขปัญหาลำน้ำเบื้องต้น
<p>ลำเหมืองถนนลิโรรส มีลักษณะเป็นรางระบายน้ำคอนกรีตด้วย มีความกว้าง 1.50 m. ความลึก 1.50 m. ทำหน้าที่รับน้ำที่ระบายออกจากพื้นที่ที่ลำเหมืองไหลผ่าน จากนั้นไหลเข้าท่อลอดกลมขนาดเส้นผ่านศูนย์กลาง 0.80 m. จำนวน 1 ช่อง ที่พิกัด 496916 2076709 47Q โดยวางระบายน้ำจะไหลต่อไปเข้าเขตของกองบิน 41 ทั้งนี้เมื่อน้ำระบายออกจากลำเหมืองได้ไม่ทัน จะส่งผลให้เกิดน้ำเอ่อล้นลำเหมือง</p>	<p>ข้อมูลพื้นที่รับน้ำของตำแหน่งที่เกิดปัญหา A = 0.8 ตารางกิโลเมตร L0 = 1.3 กิโลเมตร H = 20 เมตร C = 0.6 tc = 0.85 ชั่วโมง l = 75.07 มิลลิเมตร อัตราการไหลสูงสุด = 1.97 m³/s Return period = 20 ปี</p> <p>เปลี่ยนท่อลอดกลมที่ไหลเข้าไปยังเขตกองบิน 41 เป็นท่อลอดเหลี่ยมขนาดความกว้าง 1.5 m. ความลึก 1.5 m. ตามแนวของรางระบาย ความลาดชันท้องน้ำ 0.0020</p>
