ข้อมูลสภาพปัญหาและแนวทางการแก้ไขปัญหาลำน้ำเบื้องต้นของตำแหน่งการกีดขวางทางน้ำ จังหวัดเชียงใหม่

รหัสตำแหน่งการกีดขวางที่: CM0104001002

ชื่อลำน้ำ ลำเหมืองถนนลิโรรส เป็นสาขาของแม่น้ำ ลำเหมืองไหลเข้าสู่เขตกองบิน 41 ประเภทลำน้ำ ลำเหมือง วันที่สำรวจ: 2 กันยายน 2564
หมู่บ้าน หมู่ที่ 1 ชุมชนสวนดอก ตำบล แขวงศรีวิชัย อำเภอ เมืองเชียงใหม่ จังหวัด เชียงใหม่

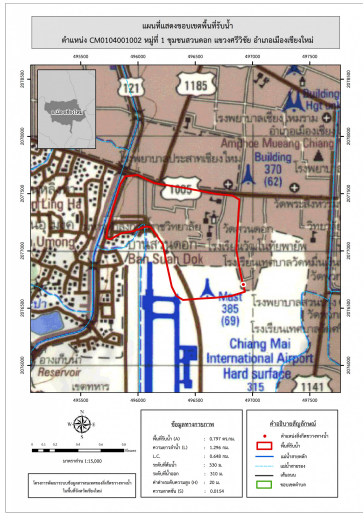
- > โดยธรรมชาติ การทับถมของตะกอน (ลำน้ำตื้นเขิน)
- > โดยมนุษย์ จาก ระบบสาธารณสุขโลก: ท่อลอดถนนที่ตัดลำน้ำมีขนาดเล็กเกินไประบายน้ำหลากไม่ทัน

สภาพปัญหาการกีดขวางทางน้ำ	แนวทางและวิธีการแก้ไขปัญหาลำน้ำเบื้องต้น
<p>ลำเหมืองถนนลิโรรส มีลักษณะเป็นรางระบายน้ำคอนกรีตด้วย มีความกว้าง 1.50 m. ความลึก 1.50 m. ทำหน้าที่รับน้ำที่ระบายออกจากพื้นที่ที่ลำเหมืองไหลผ่าน จากนั้นไหลเข้าท่อลอดกลมขนาดเส้นผ่านศูนย์กลาง 0.80 m. จำนวน 1 ช่อง ที่พิกัด 496916 2076709 47Q โดยวางระบายน้ำจะไหลต่อไปเข้าเขตของกองบิน 41 ทั้งนี้เมื่อน้ำระบายออกจากลำเหมืองได้ไม่ทัน จะส่งผลให้เกิดน้ำเอ่อล้นลำเหมือง</p>	<p>ข้อมูลพื้นที่รับน้ำของตำแหน่งที่เกิดปัญหา A = 0.8 ตารางกิโลเมตร L0 = 1.3 กิโลเมตร H = 20 เมตร C = 0.6 tc = 0.85 ชั่วโมง l = 75.07 มิลลิเมตร อัตราการไหลสูงสุด = 1.97 m³/s Return period = 20 ปี</p> <p>เปลี่ยนท่อลอดกลมที่ไหลเข้าไปยังเขตกองบิน เป็นท่อลอดเหลี่ยมขนาดความกว้าง 1.5 m. ความลึก 1.5 m. ตามแนวของรางระบาย ความลาดชันท้องน้ำ 0.0020</p>
