ข้อมูลสภาพปัญหาและแนวทางการแก้ไขปัญหาเบื้องต้นของตำแหน่งการกีดขวางทางน้ำ จังหวัดเชียงใหม่

รหัสตำแหน่งกีดขวางที่: CM2401017002

ชื่อลำน้ำ ลำเหมืองสมบูรณ์ เป็นสาขาของแม่น้ำ คลองหนองเย็น/แม่น้ำปิง ประเภทลำน้ำ ลำเหมือง วันที่สำรวจ: 8 มิถุนายน 2564
หมู่บ้าน หมู่ที่ 17 ใหม่พัฒนา ตำบล ดอยหล่อ อำเภอ ดอยหล่อ จังหวัด เชียงใหม่

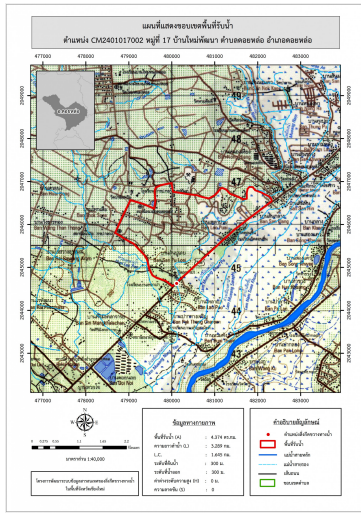
- > โดยธรรมชาติ การทับถมของตะกอน (ลำน้ำตื้นเขิน) วัชพืช (มีวัชพืชเติบโตหน้าท่อลอดถนน)
- > โดยมนุษย์ จาก ระบบสาธารณสุขโลก: ท่อลอดถนนที่ตัดลำน้ำมีขนาดเล็กเกินไประบายน้ำหลากไม่ทัน

สภาพปัญหาการกีดขวางทางน้ำ	แนวทางและวิธีการแก้ไขปัญหาเบื้องต้น
<p>ลำเหมืองสมบูรณ์ เป็นลำเหมืองตาดคอนกรีตสี่เหลี่ยมคางหมู มีความกว้างท้องลำเหมือง 1.0 m. ความลึก 1.0 m. ลาดเอียงด้านข้าง 1:1.5 เป็นระบบส่งน้ำรับน้ำแยกออกมาจากฝายแม่น้ำวาง ที่พิกัด 477195 2056674 47Q ซึ่งมีท่อลอดขนาดเส้นผ่านศูนย์กลาง 0.80 m. จำนวน 3 ช่อง ลอดใต้ถนนทางหลวงหมายเลข 108 เป็นระยะ 20.0 m. โดยที่ด้านท้ายน้ำเป็นลำเหมืองตาดคอนกรีตขนาดหน้าตัดเดียวกันกับด้านเหนือ</p> <p>จึงทำให้หน้าตัดการระบายน้ำช่วงที่เป็นท่อลอดมีขนาดเล็กกว่าหน้าตัดการระบายน้ำเดิม โดยมีระยะลำเหมืองตาดคอนกรีตด้านเหนือน้ำ 10.0 km. ระยะตาดคอนกรีตด้านท้ายน้ำ 2.0 km. จากนั้นลำเหมืองสมบูรณ์จะเป็นลำเหมืองตามธรรมชาติ ไม่มีการตาดผิวไหลลงแม่น้ำปิง เมื่อน้ำเอ่อล้นลำเหมืองจากตำแหน่งท่อลอดนี้ จะไหลเอ่อไปจนถึงบึงน้ำมันพื้</p> <p>โดยที่ตำแหน่งนี้จะมีโครงสร้างการระบายน้ำจะระบายน้ำที่เอ่อล้นไปยังพื้นที่เกษตรกรรมบริเวณนั้น</p> <p>โดยมีระยะห่างจากตำแหน่งการกีดขวางทางน้ำกับบึงน้ำมันพื้ 170.0 m.</p>	<p>ข้อมูลพื้นที่รับน้ำของตำแหน่งที่เกิดปัญหา A = 4.37 ตารางกิโลเมตร L0 = 3.29 กิโลเมตร H = - เมตร C = 0.36 tc = 4.08 ชั่วโมง l = 70.16 มิลลิเมตร อัตราการไหลสูงสุด = 5.5 m³/s Return period = 10 ปี</p> <p>เนื่องจากท่อลอดที่ไหลข้ามถนนหมายเลข 108 มีขนาดเล็กกว่าขนาดของทางน้ำตาดคอนกรีต จึงควรวางท่อใหม่ให้มีขนาดเท่ากับกับขนาดของทางน้ำ โดยกำหนดให้เป็นท่อลอดเหลี่ยมขนาดความกว้าง 1.8 m. ความลึก 1.2 m. จำนวน 2 ช่อง ความลาดชันท้องน้ำ 0.0020</p>
