ข้อมูลสภาพปัญหาและแนวทางการแก้ไขปัญหาเบื้องต้นของตำแหน่งการกีดขวางทางน้ำ จังหวัดเชียงใหม่

รหัสตำแหน่งกีดขวางที่: CM0703006001

ชื่อลำน้ำ รางระบายน้ำลอดถนนทางหลวง 107

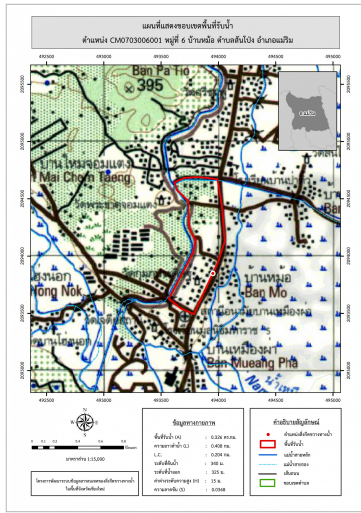
ลักษณะความเสียหาย น้ำท่วม ระดับ น้อย

> โดยธรรมชาติ การทับถมของตะกอน (ลำน้ำตื้นเขิน) อื่นๆ (ท่อตันเพราะตะกอนอุดตันจำนวนมาก)

> โดยมนุษย์ จาก ระบบสาธารณสุขโลก: วางท่อตามแนวลำน้ำทดแทนลำน้ำเดิม

ระดับการกีดขวาง ปานกลาง คิดเป็น 30-70%

สภาพปัญหาการกีดขวางทางน้ำ	แนวทางและวิธีการแก้ไขปัญหาเบื้องต้น
<p>มีลำเหมืองไหลลอดใต้ถนนทางหลวงหมายเลข 107 (ถนนโชตนา) ผ่านท่อลอดกลมขนาดเส้นผ่านศูนย์กลาง 1.20 m. จำนวน 1 ช่อง เป็นการวางท่อตามแนวลำเหมืองเดิม โดยมีลำเหมืองรองรับอีกเส้นที่ด้านท้ายน้ำ เนื่องจากขนาดของท่อที่วางทดแทนลำเหมือง มีขนาดหน้าตัดการระบายน้ำที่เล็กเกินไป อีกทั้งเป็นการวางท่อลอดใต้ถนนทำให้ไม่ได้มีการกำจัดตะกอนที่สะสมในท่อระบาย ส่งผลให้บริเวณนี้มักเกิดน้ำท่วมทุกปี เพราะไม่สามารถระบายน้ำออกจากลำเหมืองได้ทัน</p>	<p>ข้อมูลพื้นที่รับน้ำของตำแหน่งที่เกิดปัญหา A = 0.33 ตารางกิโลเมตร L0 = 0.41 กิโลเมตร H = 15 เมตร C = 0.6 tc = 0.12 ชั่วโมง I = 107.07 มิลลิเมตร อัตราการไหลสูงสุด = 0.44 m³/s Return period = 5 ปี</p> <p>ท่อลอดขนาดเดิมสามารถใช้งานได้ แต่เนื่องจากการสะสมของตะกอนในท่ออย่างหนาแน่น ทำให้ไม่เพียงพอต่อการระบายน้ำ ควรวางแผนมาตรการการขุดลอก กำจัดวัชพืช และสิ่งปฏิกูลตามระยะเวลาที่เหมาะสม</p>
